## OPERATIONAL DEFECTS AND THEIR IMPACT ON CHANGE STRUCTURES AND DESTRUCTION OF STRUCTURAL STEELS

Fomikhina I.

## ЭКСПЛУАТАЦИОННЫЕ ДЕФЕКТЫ И ИХ ВЛИЯНИЕ НА ИЗМЕНЕНИЕ СТРУКТУРЫ И РАЗРУШЕНИЕ КОНСТРУКЦИОННЫХ СТАЛЕЙ

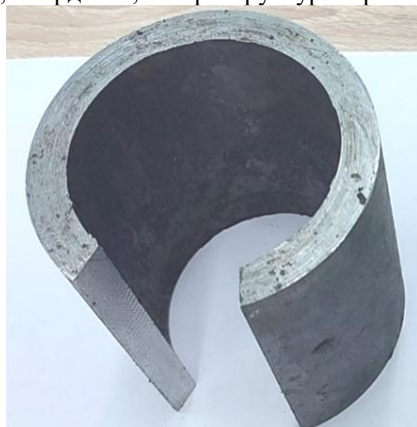
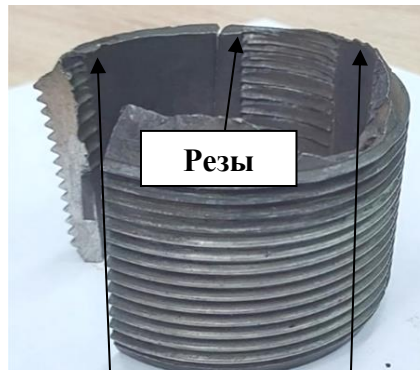
Рис. 1. Общий вид переводника K73BxK73B:

Следы ловильного инструмента

а – вырезанный на исследование отрезок трубы; б – разрушенный nipple

На рис. 1 показано, что в 3-х местах на внутренней поверхности разрушенного nipple присутствуют следы ловильного инструмента в виде борозд глубиной порядка 1,5 мм, на наружной поверхности – резы глубиной до 5 мм.

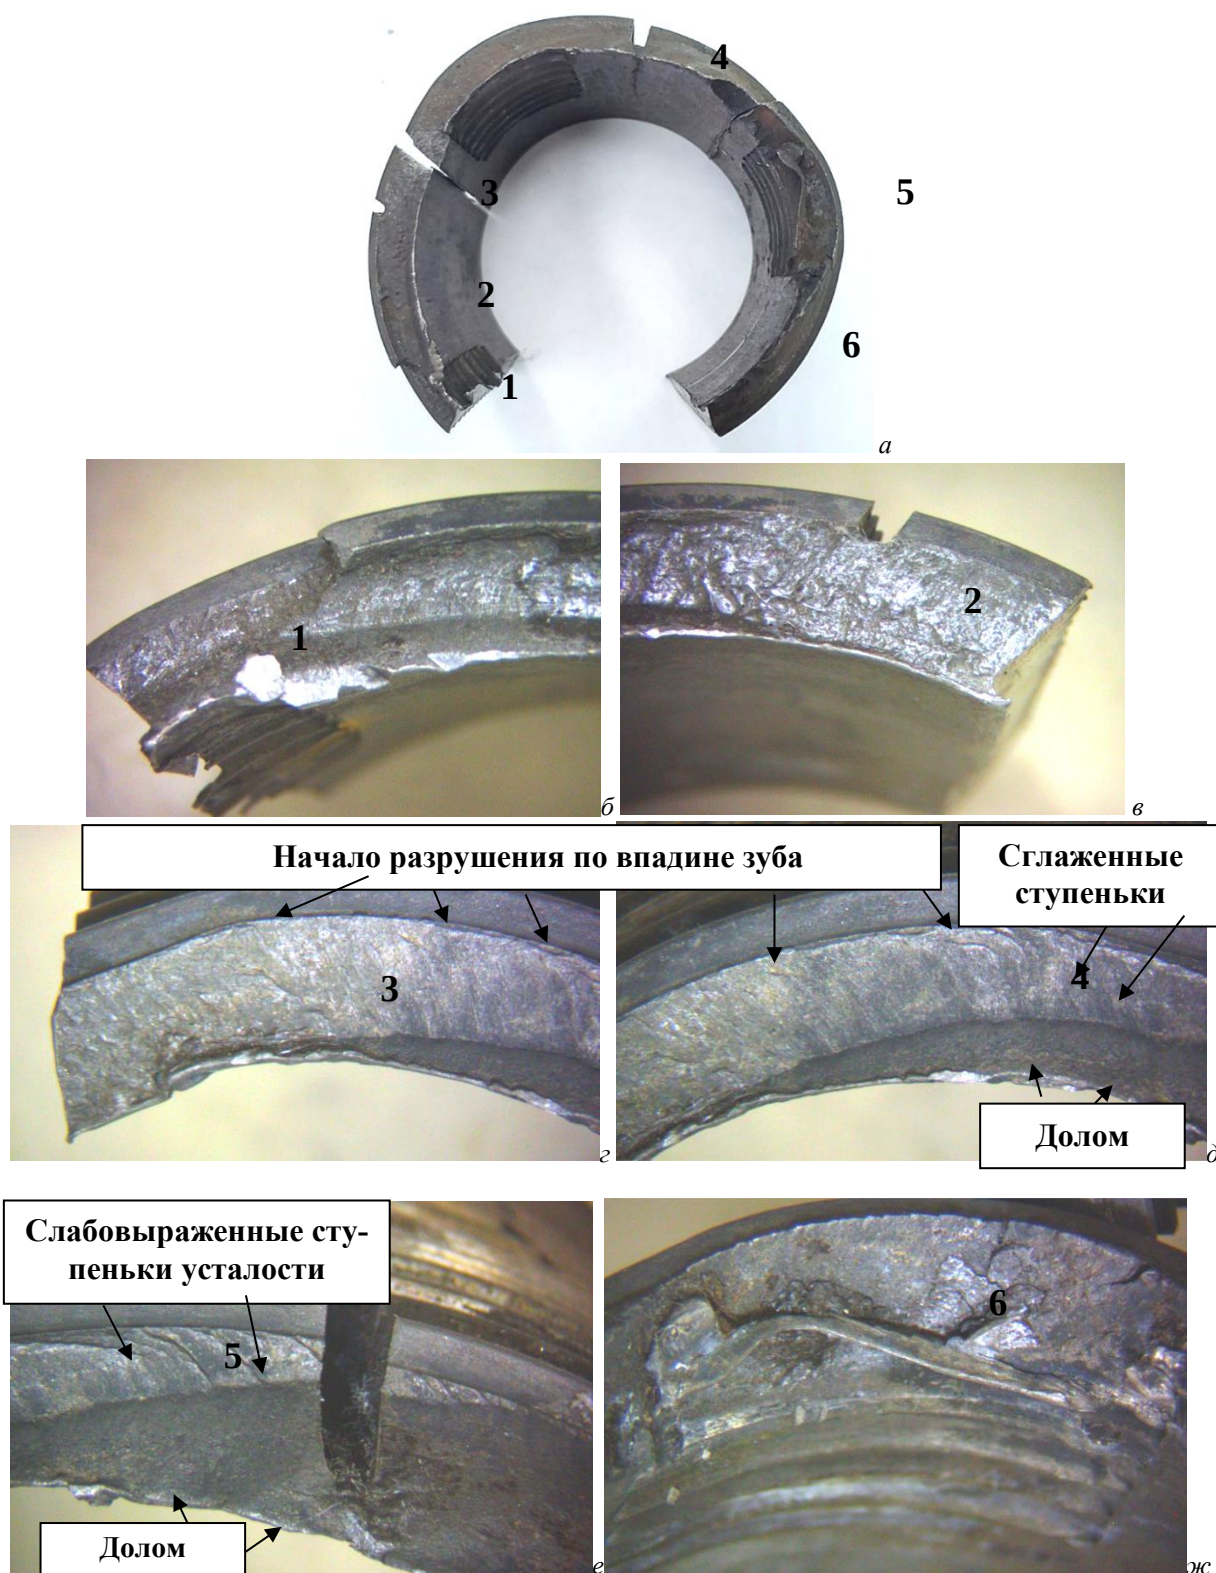
Исследование морфологии излома выявило, что пережатие nipple ловильным инструментом (рис. 2, б, г, ж) и оплавление излома в результате резки (рис. 2, в) привело к искажению информации

о характере излома. Вероятнее всего, развитие трещины происходило от впадины наружной резьбы к внутренней поверхности nipple'ной части.

В местах, не поврежденных инструментом, излом мелкокристаллический (рис. 2, а, участок 4, д), слабовыраженный усталостный, о чем свидетельствуют сглаженные ступеньки усталости (рис. 2, д, е). Дефектов металла на изломе не выявлено.

Рис. 2. Морфология излома переводника K73BxK73B: а – излом; б – участок 1; в – участок 2; г – участок 3; д – участок 4; е – участок 5; ж – участок 6

- морфология излома показывает, что излом слабовыраженный усталостный, разрушение произошло по впадине зуба резьбы;

На основании проведенных исследований был сделан вывод, что появление и последующее развитие первичных трещин вызвано многоцикловыми нагрузками (вибрациями) в процессе эксплуатации.

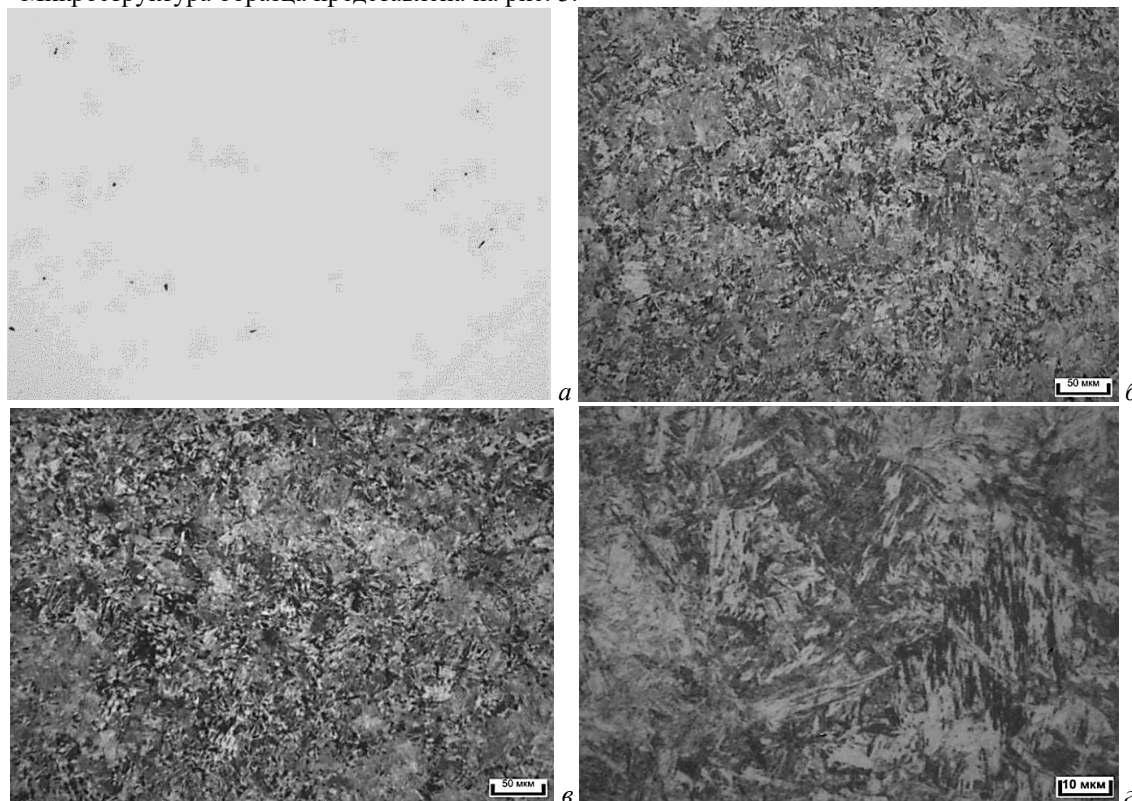
Рис. 3. Микроструктура переводника K73BxK73B, x100, x500: а – загрязненность неметаллическими включениями; б – полосчатость; в – размер зерна; г – тип структуры

Загрязненность неметаллическими включениями образца в среднем составляет: оксиды точечные – 1,0 балла, оксиды строчечные – 0,5 балла, сульфиды – 0,3 балла, силикаты хрупкие – 0,75 балла, силикаты недеформирующиеся – 1,0 балла. Полосчатость – 0 балла.

Диапазон размера аустенитного зерна 5-25 мкм. Средний размер зерна 0,014 мм (9 балл). Микроструктура представляет собой троостосорбит, полученный после закалки с высоким отпуском.

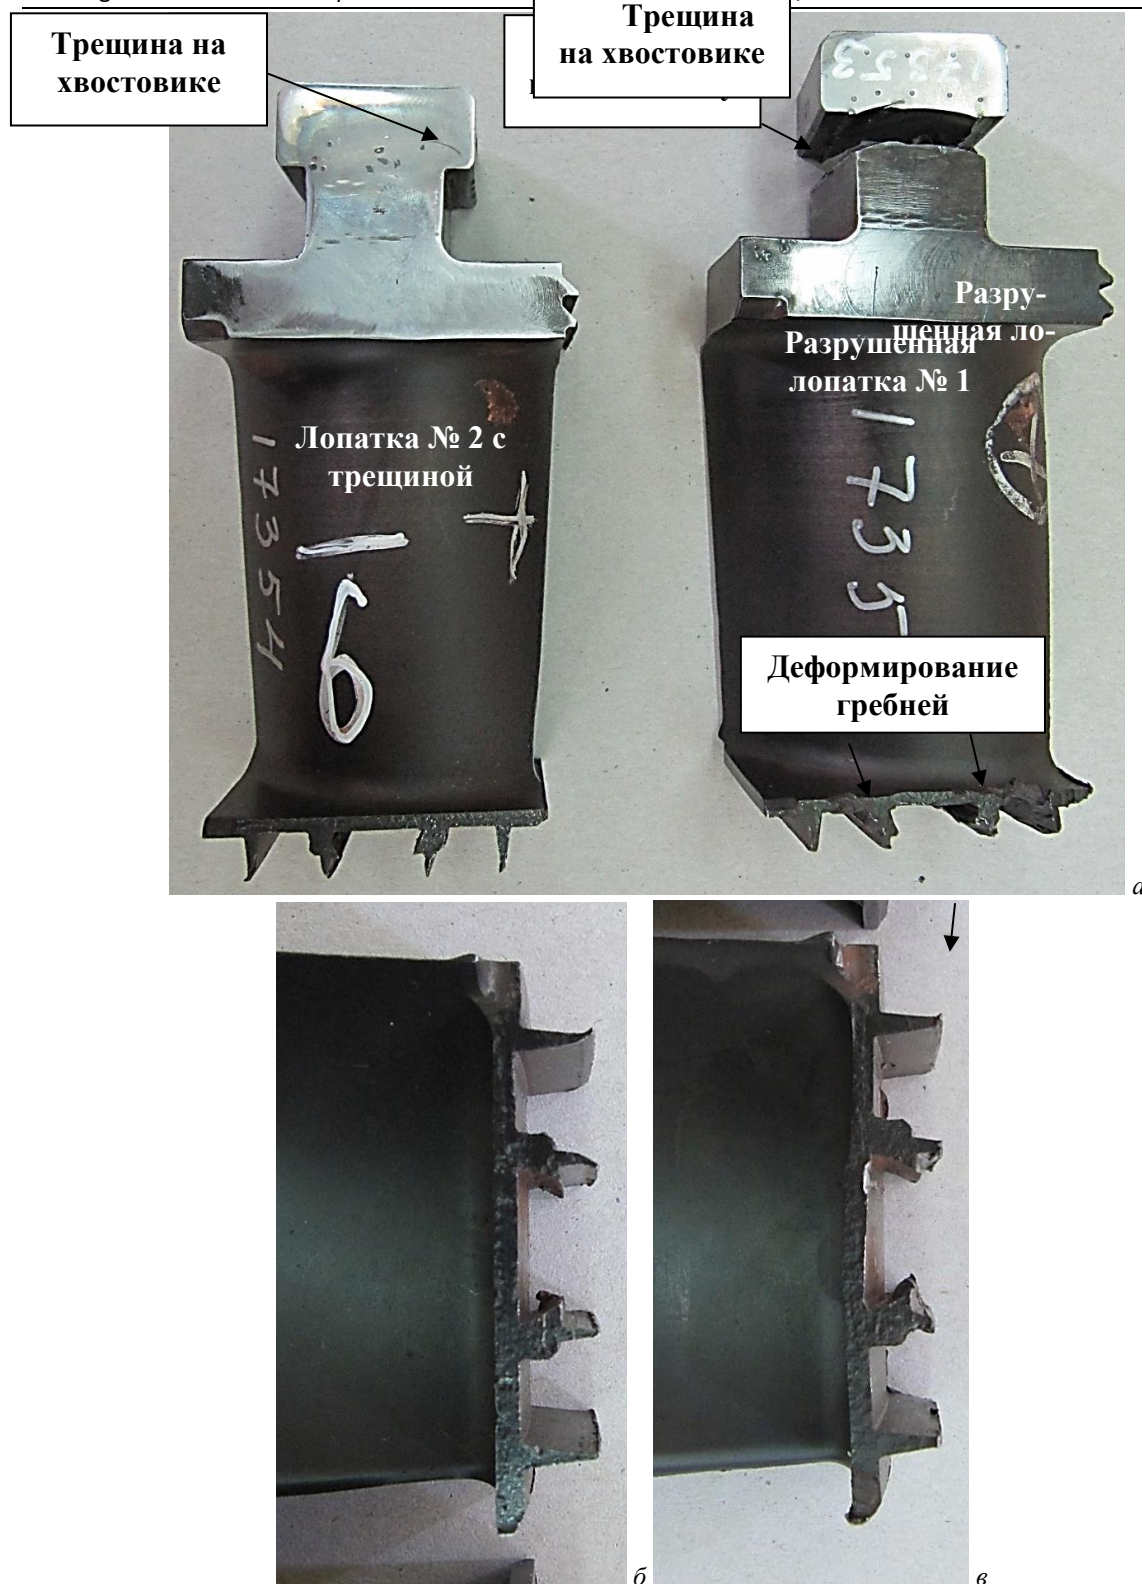
Показано, что разрушение лопатки с маркировкой № 1 произошло по хвостовику. Радиальные уплотнительные гребни на этом образце погнуты и смяты. На образце лопатки с маркировкой № 2 наблюдается трещина в районе хвостовика, расположенная от радиусного перехода "Т-образной зоны" к краю хвостовика.

Рис. 4. Общий вид лопаток: а – лопатка с трещиной и разрушенная лопатка; б, в – смятые и погнутые радиальные уплотнительные гребни

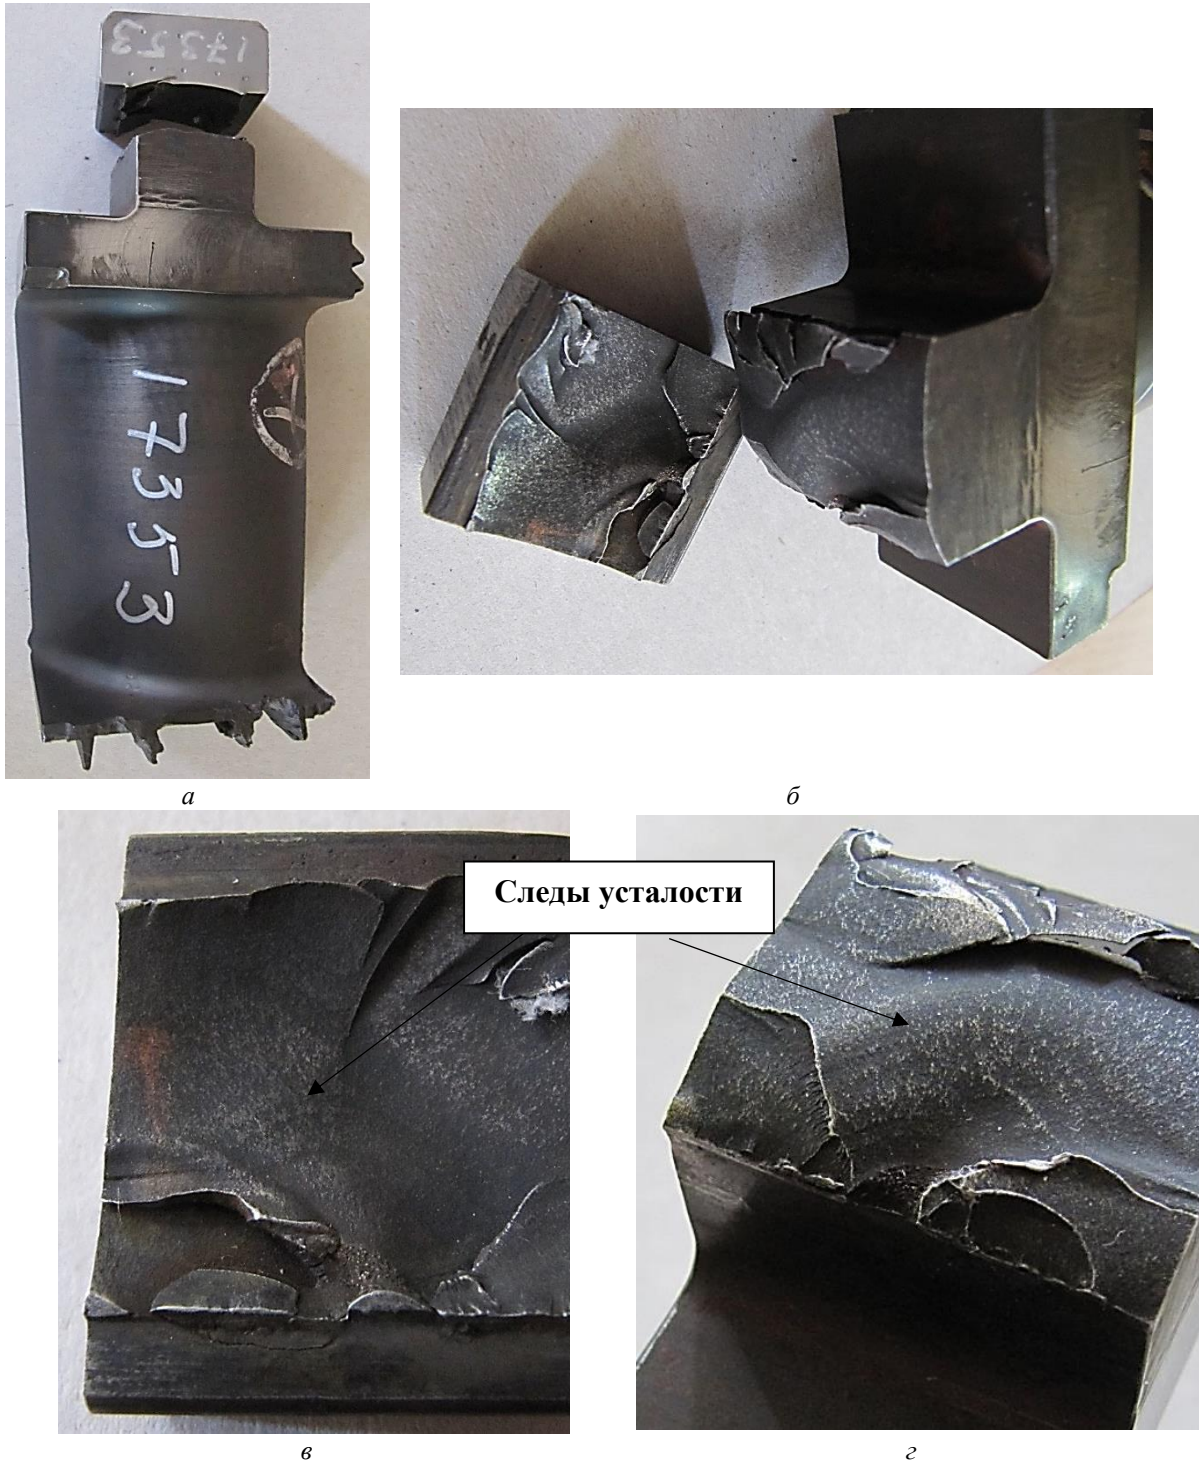
Определено, что на разрушенной лопатке хвостовик полностью оторван (рис.5). Поверхность излома затерта, имеются отложения. Наблюдается расслоение материала лопатки рядом с поверхностью разрушения. Просматриваются следы усталости на поверхности излома. Четко выявить очаг разрушения не представляется возможным из-за большой затертости излома.

Рис. 5. Разрушенная лопатка с маркировкой № 1: а – общий вид; б – излом и ответная часть излома хвостовика; в - з – следы усталости на поверхности излома

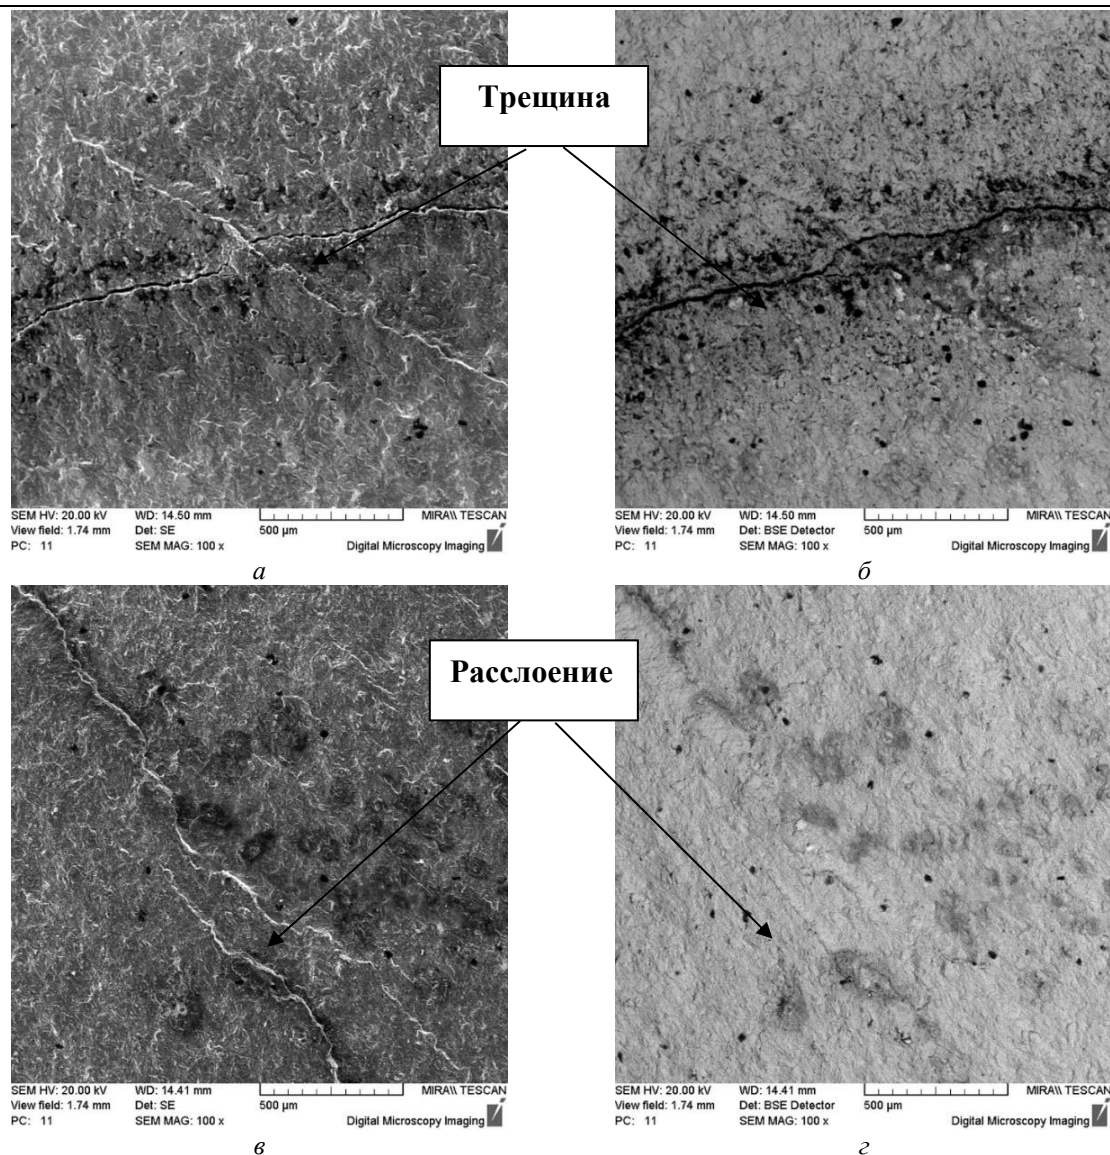
Рис. 6. Морфология излома с трещиной и расслоениями, снятая в режиме вторичных электронов (SE) и обратно отраженных электронов (BSE),  $\times 100$ : а, в – режим SE; б, г – режим BSE

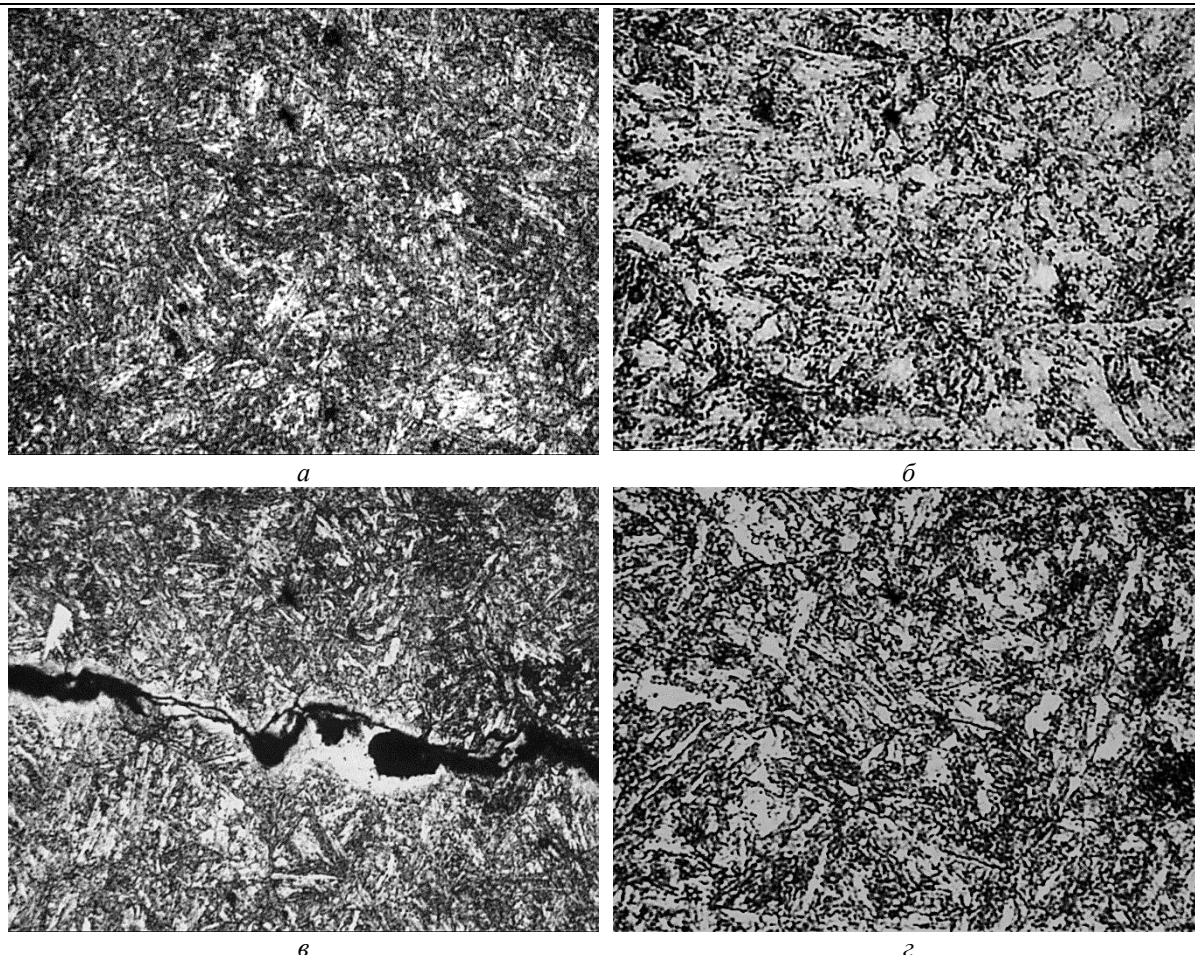
Микроструктура образцов лопаток разрушенной и с трещинами представляет собой сорбит, полученный в результате закалки с высоким отпуском (рис. 7).

На разрушенной лопатке и лопатке с трещиной присутствуют разупрочненные зоны с твердостью

190-200 HB, по которым развиваются трещины и расслоения, что свидетельствует об усталостных процессах, происходящих при эксплуатации. Основная твердость обоих лопаток составляет 260 – 270 HB.

Рис. 7. Микроструктура образца разрушенной лопатки № 1 (а, б) и лопатки с трещиной № 2 (в, г),  $\times 500$ : а – расслоение на участке разупрочнения; б, г – разупрочненные зоны на участке следов усталости; в – на участке с трещиной

- в образцах лопаток разрушенной и с трещиной обнаружены зоны разупрочнения с пониженной твердостью 190-210 НВ, по которым развиваются трещины и расслоения, что свидетельствует об усталостном характере разрушения лопаток в процессе эксплуатации.

Проведенные исследования показали, что разрушение и образование трещин вызвано образова-

нием разупрочненных зон при эксплуатации, связанными с развитием усталостных явлений в материале.

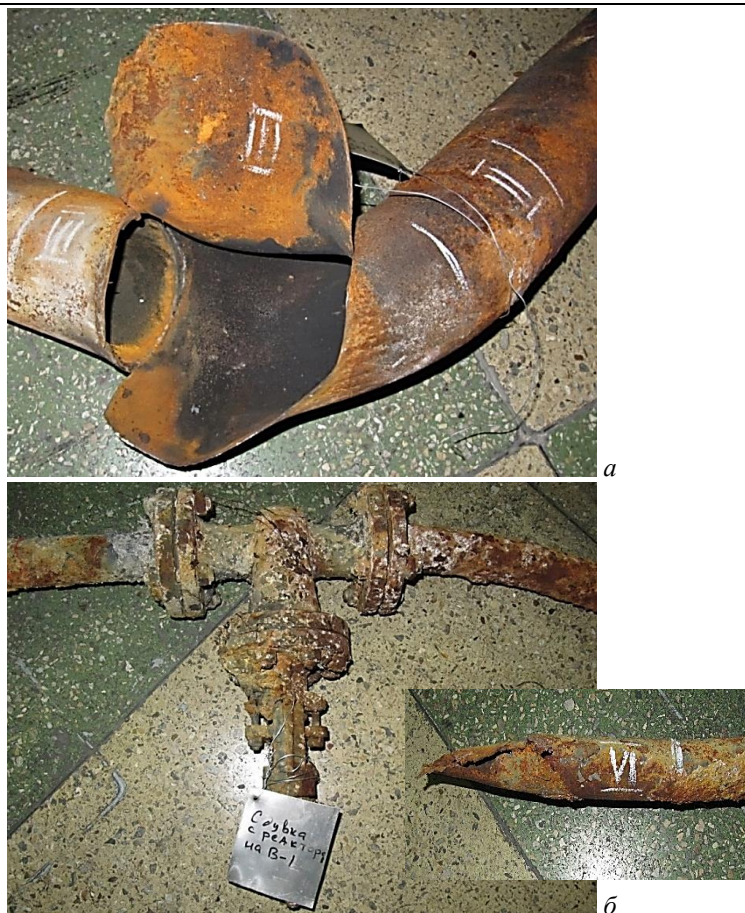
Рис.8. Общий вид элементов трубопровода: а – элемент трубопровода выхода этан-этиленовой фракции из реактора на фильтр; б – элемент линии сдувки из реактора турбокомпрессора

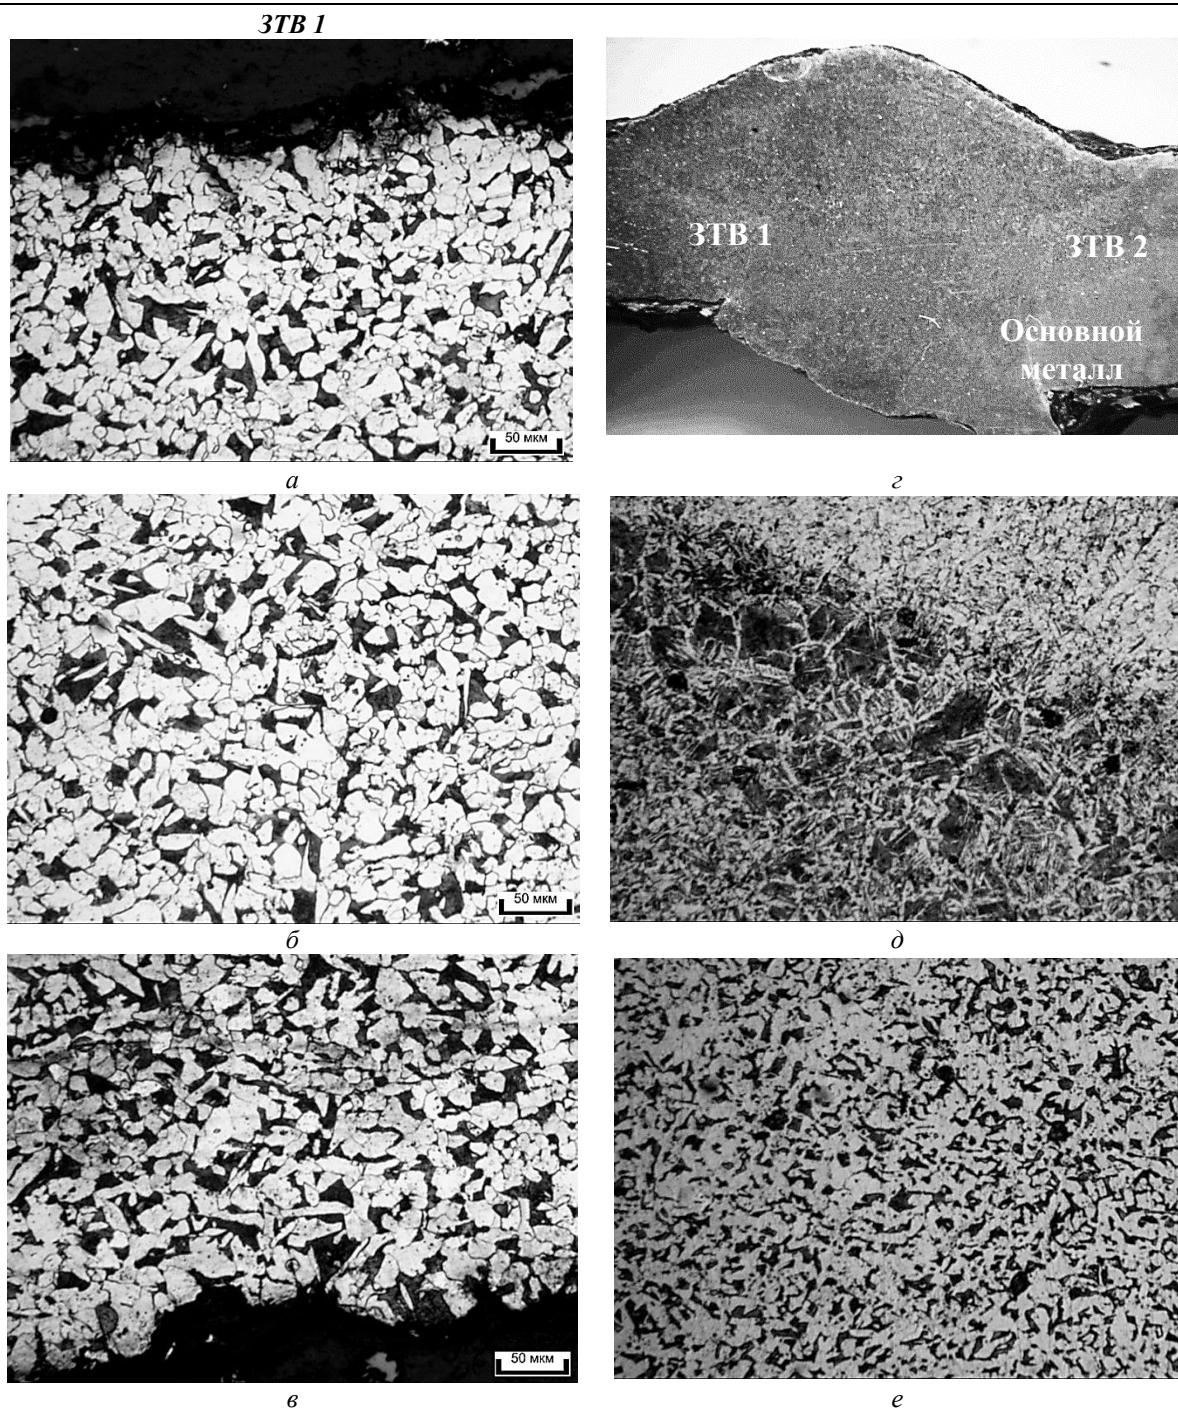
Микроструктура основного металла элемента трубопровода выхода этан-этиленовой фракции из реактора гидрирования на фильтр на неповрежденном участке (фрагмент I) феррито-перлитная. Присутствует видманштетт не более 1,5 балла. Полосчатость не более 1 балла. Размер зерна составляет

20-40 мкм (среднее 30 мкм), 7 балл (рис. 9, а - в). Труба находится в горячекатаном состоянии. Материал фрагмента соответствует стали марки 20 (ГОСТ 1050-2013 «Металлопродукция легированных конструкционных качественных и специальных сталей»).

Рис. 9. Микроструктура образца основного металла (а-в,  $\times 100$ ), макро - и микроструктура ( $\times 100$ ) сварного шва (г-е) элемента трубопровода выхода этан-этиленовой фракции из реактора гидрирования на фильтр на неповрежденном участке : а – у края наружной поверхности; б – сердцевина; в – у края внутренней поверхности; г – макроструктура сварного шва; д, е – ЗТВ 1, ЗТВ 2

На неповрежденном участке сварного соединения непровары, поры, подрезы не наблюдаются (фрагмент II). Присутствует небольшой локальный перегрев со стороны валика сварного шва в ЗТВ 1 на трубе толщиной 6,5 мм с увеличением размера зерна основного металла до 250 мкм относительно среднего исходного 30 мкм. С другой стороны сварного шва в ЗТВ 2 перегрев отсутствует (рис. 9, г - е).

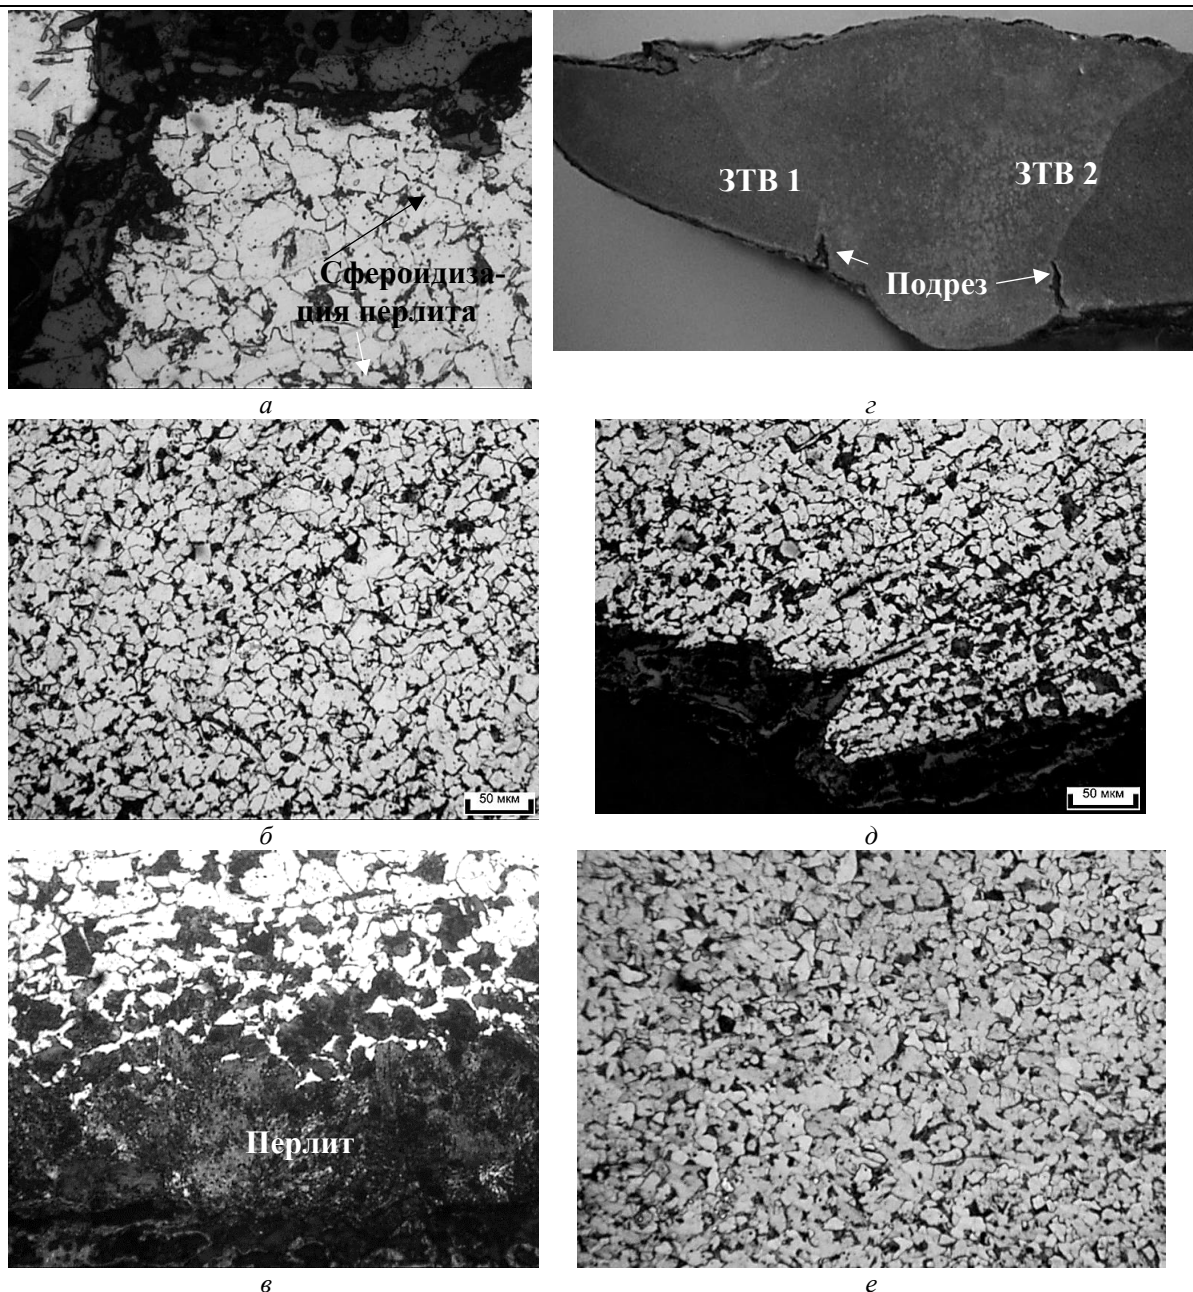
На разрушенном участке элемента трубопровода (фрагмент III) выхода этан-этиленовой фракции из реактора гидрирования на фильтр наблюдается старение основного металла, проявляющееся в сфероидизации перлита, характерное для эксплуатации труб при высоких температурах (рис.10).

Рис. 10. Микроструктура образца основного металла (а-в,  $\times 100$ ), макро - и микроструктура ( $\times 100$ ) сварного шва (г-е) элемента трубопровода выхода этан-этиленовой фракции из реактора гидрирования на фильтр на разрушенном участке : а – у края наружной поверхности; б – сердцевина; в – у края внутренней поверхности; г – макроструктура сварного шва; д – ЗТВ в зоне подреза, е – основной металл

На наружной поверхности трубы присутствуют коррозионные язвы, на внутренней – науглероживание поверхности с образованием практически перлитной микроструктуры (рис. 10, а - в). Материал фрагмента соответствует стали марки 10Г2 (ГОСТ 1050-2013 «Металлопродукция из легированных конструкционных качественных и

специальных сталей»). Сварной шов имеет подрезы со стороны корня шва глубиной 0,7 и 1 мм. Увеличение глубины подрезов произошло в процессе разрушения, о чем свидетельствует их раскрытие по границе шов-ЗТВ (рис. 10, г - е).

Анализ полученных результатов позволяет сделать вывод, что разрушение (разгерметизация) трубопровода вызвана повышением температуры стали изнутри выше температуры текучести, т.к. для образования эвтектической составляющей, температура внутри трубы по диаграмме железо-углерод должна быть не менее 727°C, добавление других легких элементов могло понизить температуру до 600°C.

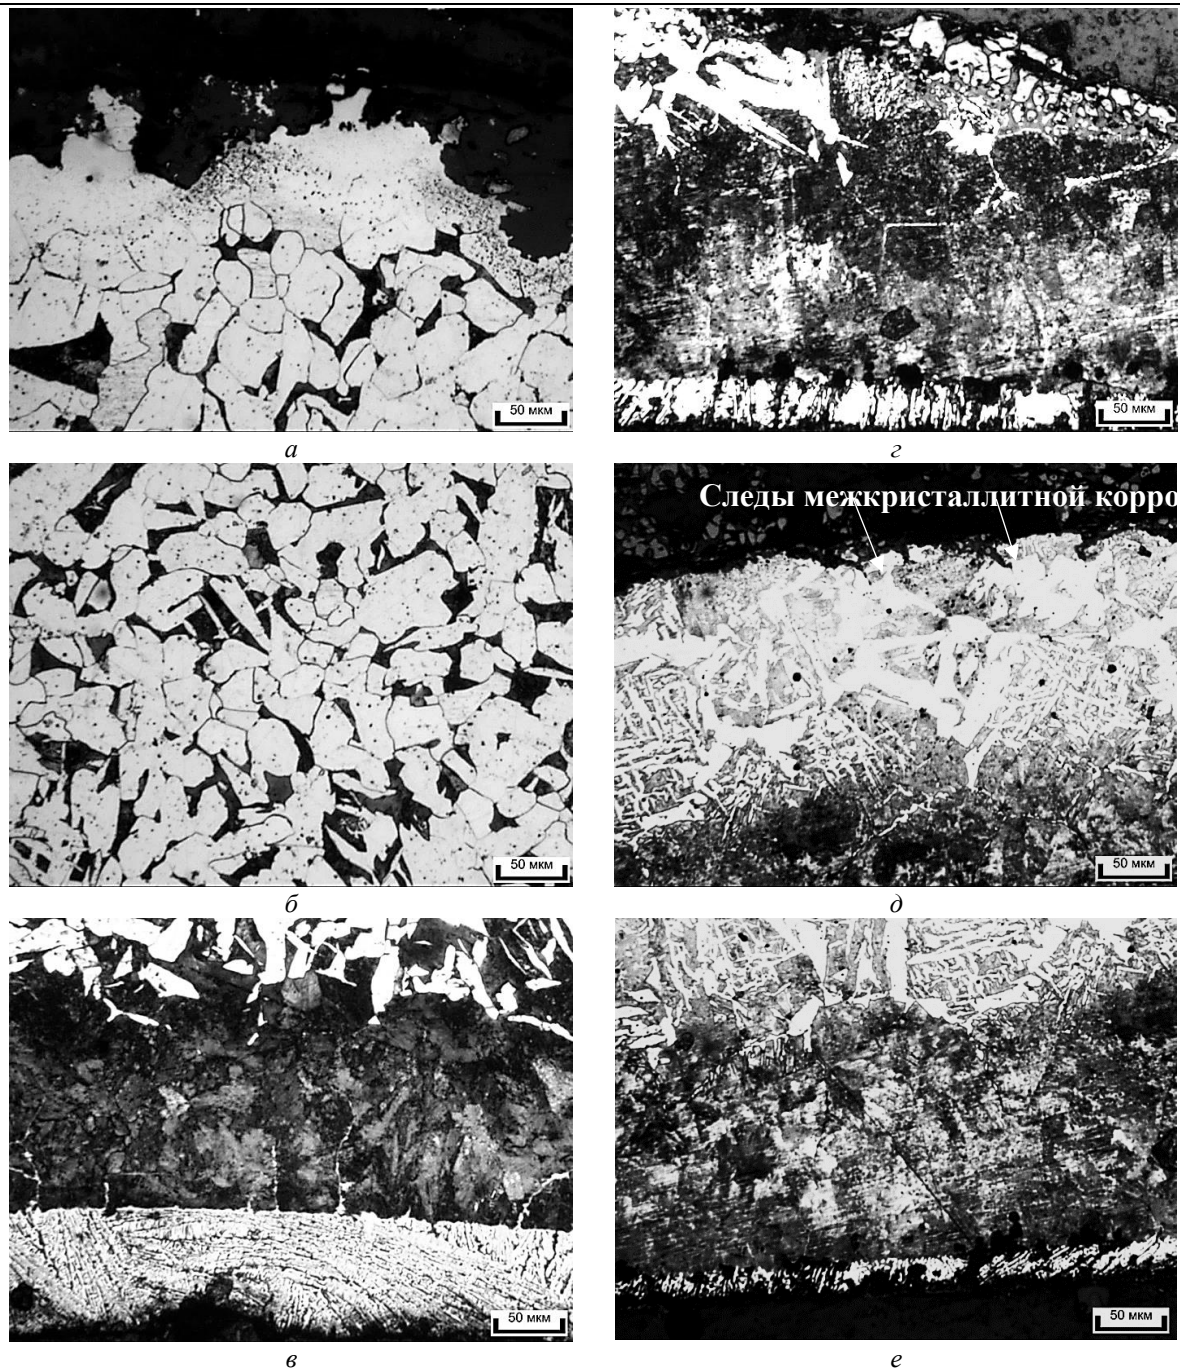
Рис.11. Микроструктура целого (а-в) и разрушенного (з-е) образцов элемента линии сдвиги из реактора,  $\times 100$ : а, д – у края наружной поверхности; б – сердцевина; в, е – у края внутренней поверхности; з – остаток толщины стенки

Микроструктура неповрежденного образца элемента линии сдвиги из реактора феррито-перлитная. Труба находится в горячекатаном состоянии. Наблюдается видманштетт 1 балла. Размер зерна составляет 20-100 мкм (рис. 11, а-в). На наружной поверхности присутствуют язвы выгорания. Край наружной поверхности безуглерожен – присутствует ферритная оторочка на глубину до 60 мкм. На внутренней поверхности наблюдается слой эвтектической фазы толщиной 100 мкм. Затем слой перлита толщиной до 150 мкм. Данные структуры образовались в результате насыщения внутренней поверхности углеродом при воздействии повышенной температуры. Материал образца соответствует

Микроструктура разрушенного образца элемента линии сдвиги из реактора представляет деградированную структуру неповрежденного участка образца, описанную выше. Наблюдаются места с практически вырожденной феррито-перлитной структурой (рис. 11, з) или с большей степенью видманштетта 4-5 балла, связанные с перегревом и выгоранием (рис. 11, д, е). Наружный край характеризуется язвами выгорания, внутренний – образованными слоями эвтектики глубиной до 50 мкм и перлита глубиной до 200 мкм. В структуре металла наблюдаются следы межкристаллитной

коррозии, которая способствовала разрушению материала линии сдвиги. На исследованных фрагментах с наружной и внутренней сторон трубы наблюдаются коррозионные повреждения. С внутренней стороны коррозионное повреждение сильнее, что подтверждается язвами выгорания и образованием эвтектической составляющей типа перлита, за счет насыщения углеродом поверхности изнутри. С наружной стороны наблюдаются язвы от выгорания и следы межкристаллитной коррозии, выявленные с наружной стороны фрагмента III в зоне разрушения.
