**DEFECTS IN HEAT TREATMENT OF PRODUCTS FROM STRUCTURAL STEELS AND WAYS TO ELIMINATE THEM****Fomikhina I.**

**ДЕФЕКТЫ ТЕРМИЧЕСКОЙ ОБРАБОТКИ ИЗДЕЛИЙ ИЗ КОНСТРУКЦИОННЫХ СТАЛЕЙ И ПУТИ ИХ УСТРАНЕНИЯ****Фомихина И.В.**

**Abstract**

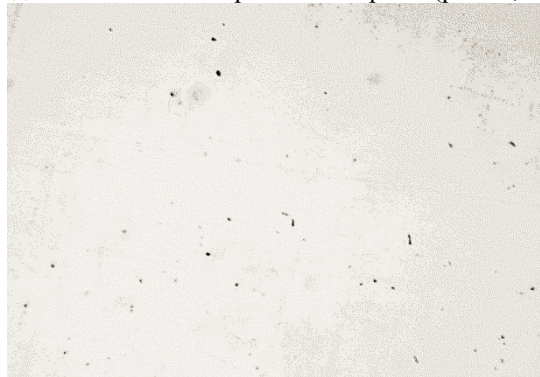
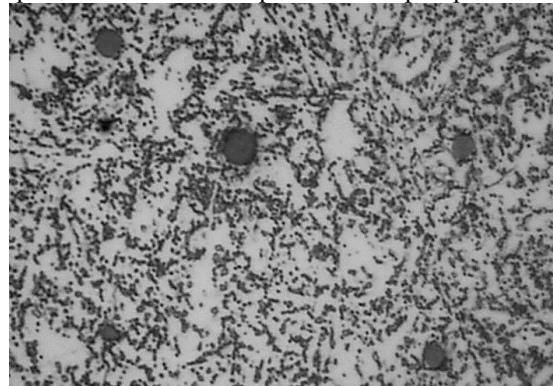
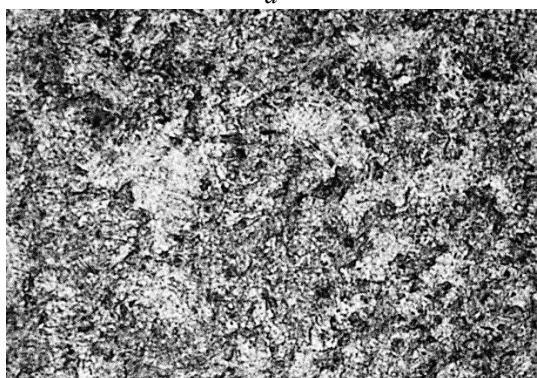
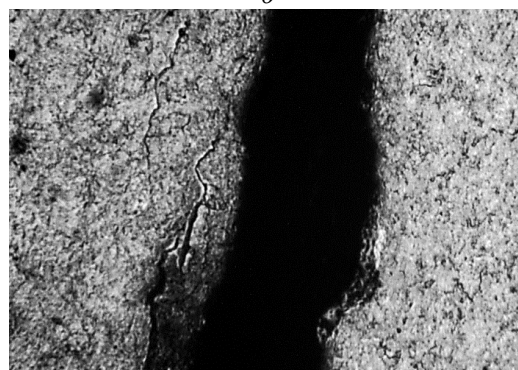
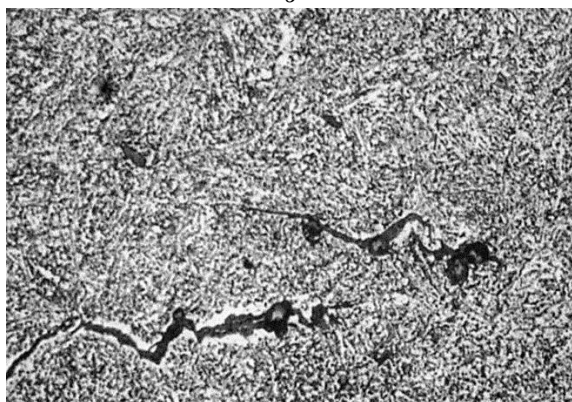
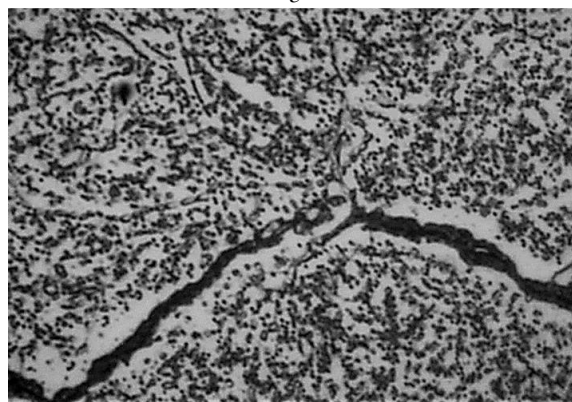
Образование трещин после отжига по стандартным режимам наблюдалось в поковке из стали 40X13. Исследование микроструктуры показало, что в образце присутствует незначительная загрязненность неметаллическими включениями. Наблюдаются точечные оксидные включения не более 2 балла (рис. 1, а). Материал находится в отожженном состоянии. Микроструктура неоднородна и представляет собой зернистый перлит (рис. 1, б).

Присутствуют участки бейнита, образованные в результате подстуживания поковки (рис. 1, в). Неоднородность структуры и наличие участков бейнита вызвали напряженное состояние в материале и растрескивание. Наблюдается раскрытая трещина с оксидным слоем по краям, выходящая на поверхность поковки, глубиной до 1,4 мм и шириной раскрытия порядка 0,3 мм (рис. 1, г). В сердцевине поковки присутствует множество закрытых микротрещин, заполненных оксидом, с обезуглероженным краем (рис. 1, д, е). Характер изменения микроструктуры вокруг микротрещин и заполнение их оксидами свидетельствует об образовании их при прокатке. Термообработка (отжиг) раскрыла более глубокие и развитые трещины проката.

Исследование микроструктуры показало, что трещины в поковке образовались при прокате.

Рис. 1. Микроструктура поковки из стали 40X13 после отжига (а, в, д, x100), (б, г, е, x500): а – загрязненность неметаллическими включениями; б, в – неоднородность структуры; г-е – трещины, раскрывшиеся во время отжига

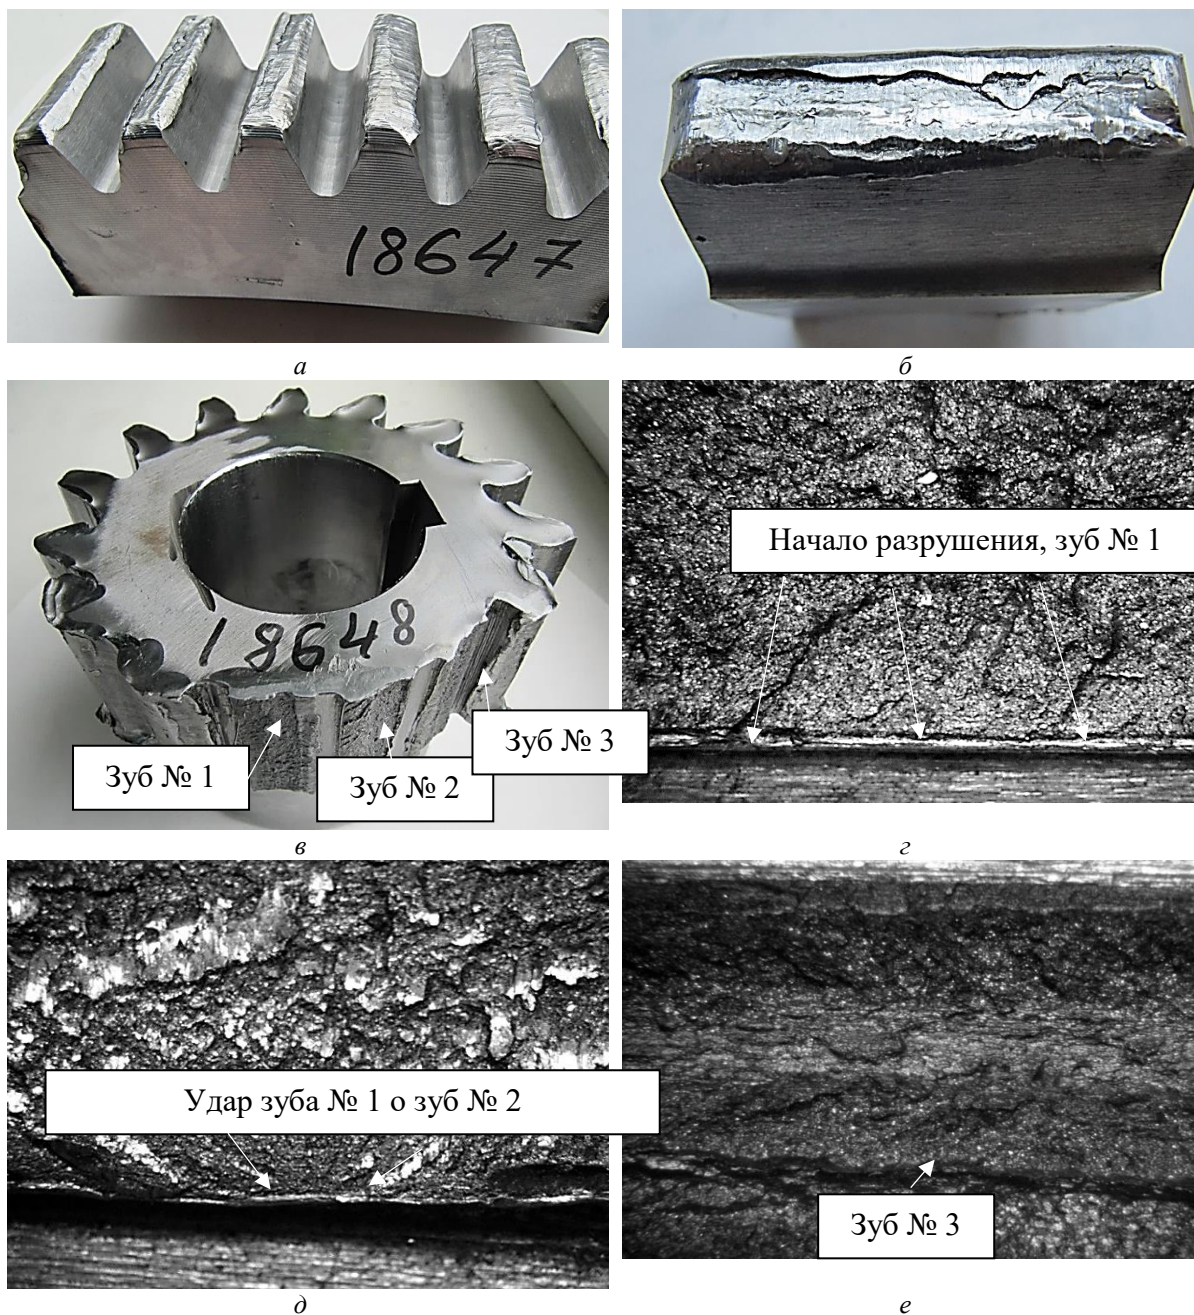
Ближайшим отечественным аналогом материала шестерни является сталь марки 20Г (ГОСТ 4543-71 «Прокат из легированной конструкционной стали»), но отличается более высоким содержанием марганца (по ГОСТ Мп должно быть 0,70 – 1,00 %). Общий вид венца и шестерни, морфология излома под смятым зубом шестерни представлены на рис. 2. Определено, что вершины зубьев венца и шестерни смяты (рис. 2, а, б, в, г, е).

В результате разрушения на шестерне отсутствуют три зуба. Начало разрушения зубьев находится на участке сопряжения зубьев с основным металлом шестерни, характер излома вязкий (рис. 2, г). Определено, что разрушение шло постепенно (усталостное разрушение). Первые трещины появились на зубе № 1 в нескольких местах и распространялись постепенно, пока не слились в единый фронт. Затем прошло катастрофическое разрушение. На зубе № 2 очаг разрушения находится в одном месте, что свидетельствует об ударной нагрузке. Это значит, что развалившийся зуб № 1 ударил зуб № 2 и произошло катастрофическое одномоментное разрушение.

Рис. 2. Венец и шестерня: а – общий вид венца; б – смятый зуб венца; в – общий вид шестерни; г – морфология излома под разрушенным зубом № 1 шестерни (множественные очаги); д – морфология излома под разрушенным зубом № 2 шестерни (очаг удара зуба № 1 о зуб № 2); е – морфология излома зуба № 3 (катастрофическое разрушение)

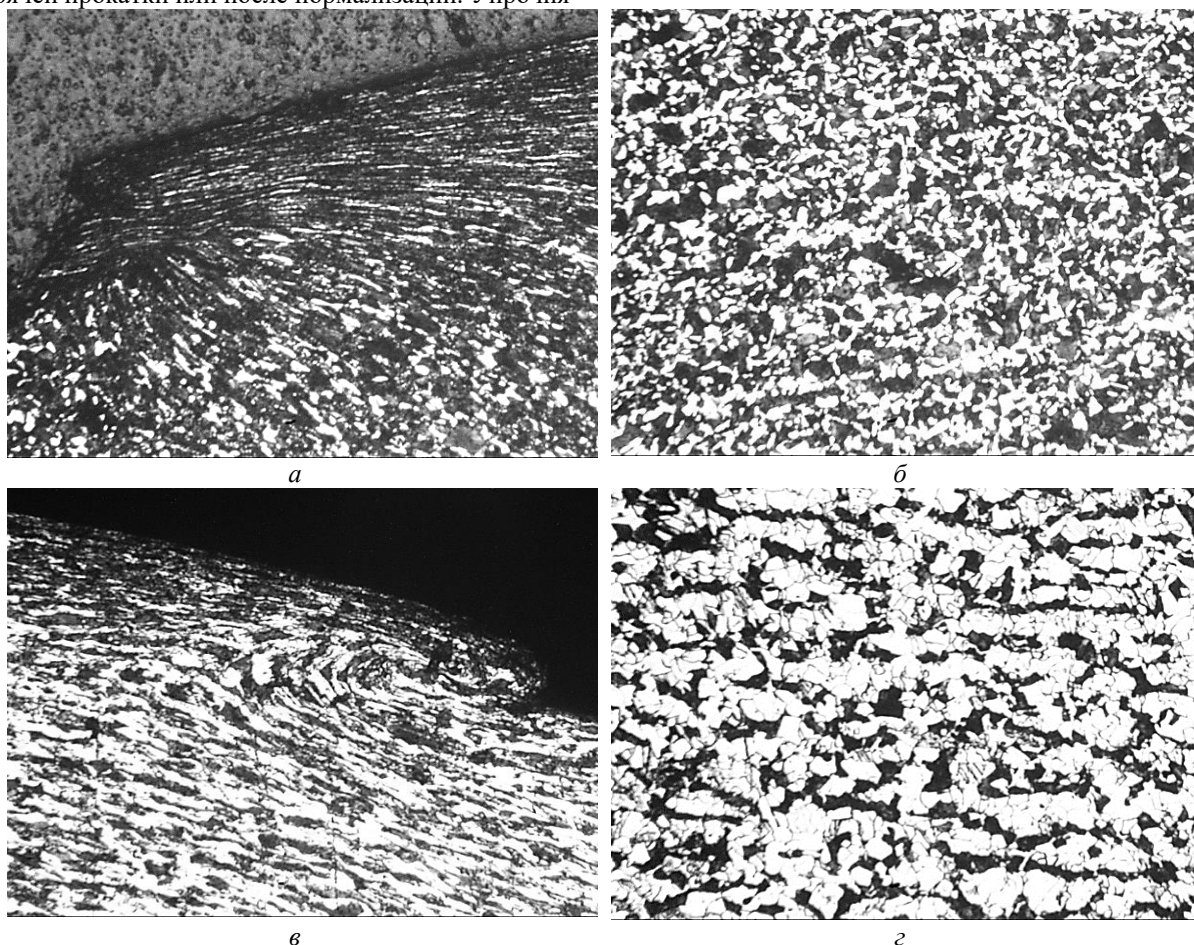
Микроструктура венца и шестерни у края зуба и в сердцевине феррито-перлитная (рис. 3). Микроструктура получена в результате горячей прокатки или после нормализации. Упрочня-

ющая обработка поверхности (ТВЧ-закалка, химико-термическая обработка) и термообработка (закалка с отпуском) отсутствуют.

Рис. 3. Микроструктура венца и шестерни,  $\times 100$ : а – край смятого зуба венца; б – сердцевина венца; в – край смятого зуба шестерни; г – сердцевина шестерни

Твердость составляет 160-170 НВ. На участках смятия зубьев венца и шестерни наблюдается сильное течение материала, что подтверждает отсутствие термообработки. Это связано с заклиниванием шестерни 3-мя разрушенными зубьями. Проведенные исследования показали, что разрушение венца и шестерни произошло из-за отсутствия упрочняющей термообработки. Горячекатаное состояние и нормализация, в которых, предположительно, находятся венец и шестерня не могут обеспечить достаточный уровень прочностных свойств.

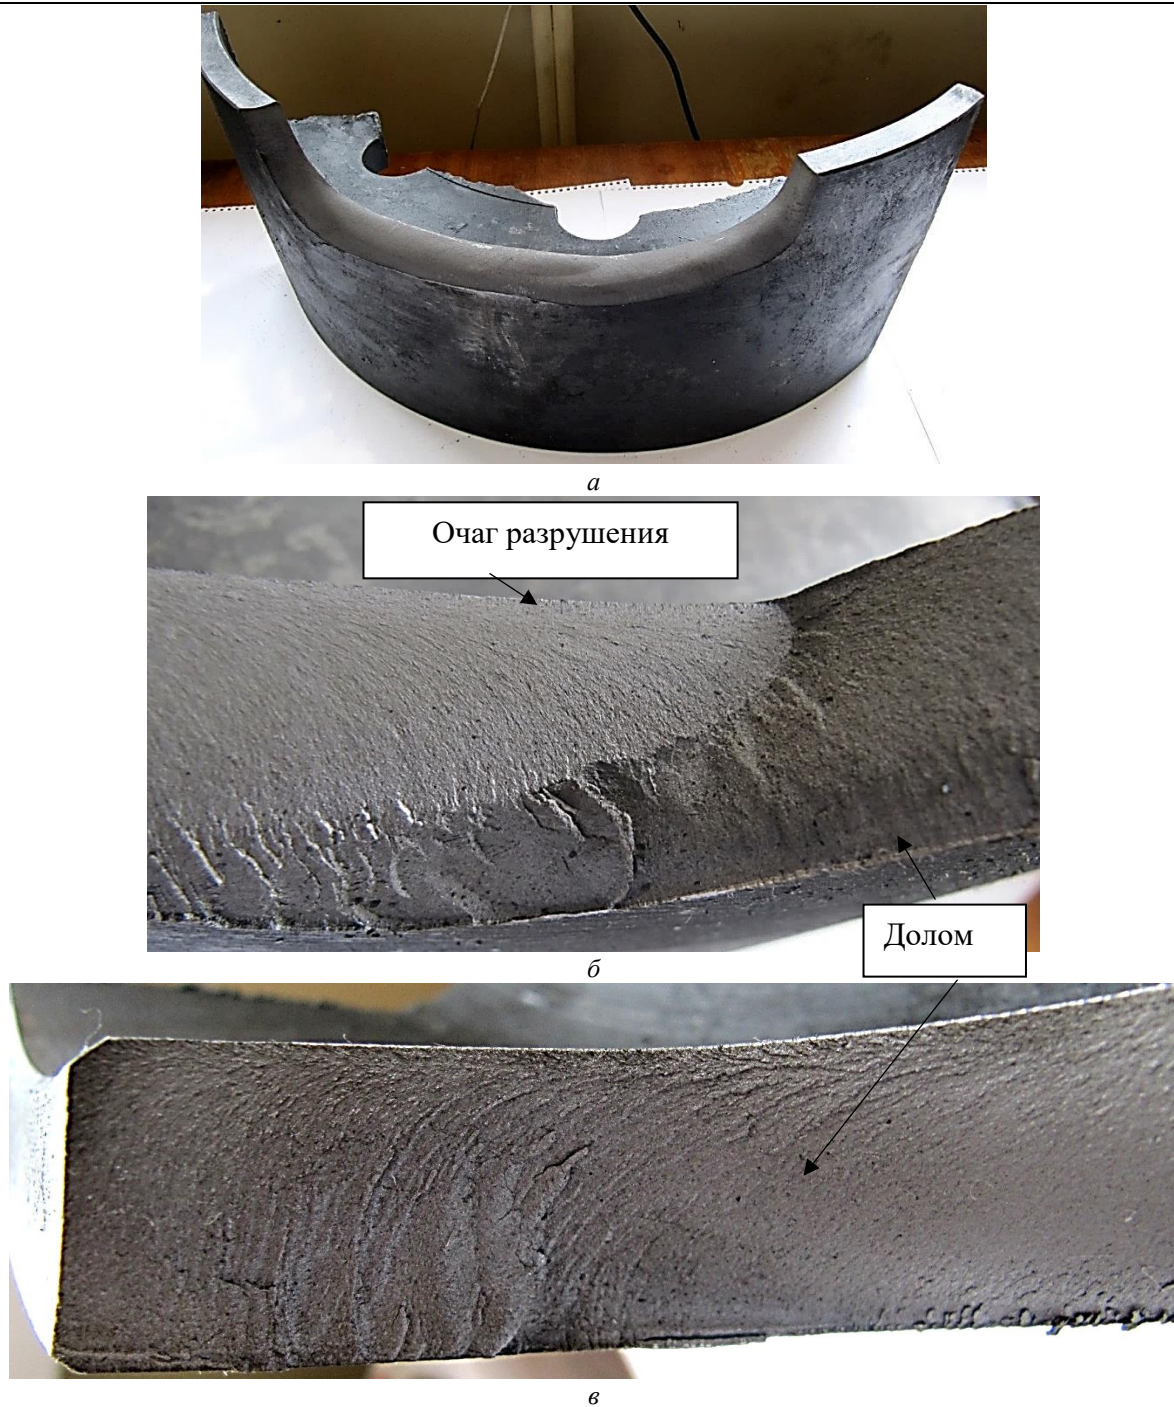
Общий вид и морфология излома разрушенного тормозного шкива представлены на рис. 4.

Рис. 4. Образец «Шкив тормозной 30M.2332.001»: а – общий вид; б – морфология излома; в – долом

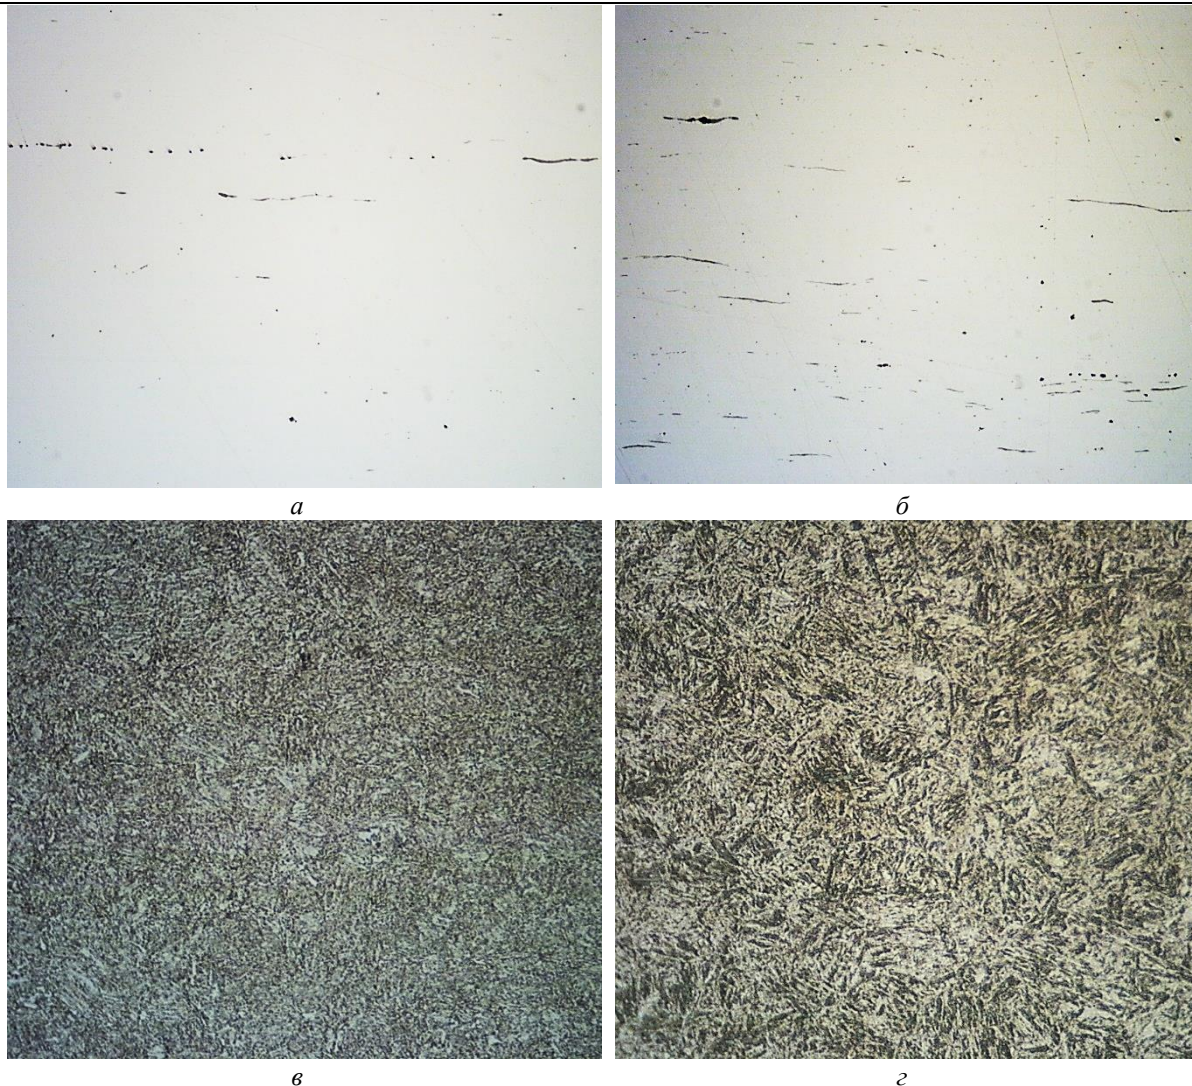
Изучение микроструктуры показало, что в образце тормозного шкива присутствуют неметаллические включения в виде оксидов строчечных 4 балла и силикатов хрупких 3 балла (рис.5).

*Рис. 5. Микроструктура образца тормозного шкива,  $\times 100$ ,  $\times 500$ :*

*а, б – загрязненность неметаллическими включениями;*

*в – участок мелкоигольчатого мартенсита; г – пятнистость (мелкоигольчатый мартенсит + крупноигольчатый троостит (бейнит))*

Наблюдается пятнистая микроструктура мелкоигольчатого мартенсита с участками крупноигольчатого троостита (бейнита). Твердость образца находится в диапазоне 47 – 55 HRC, что не соответствует требованиям чертежа. По чертежу твердость должна составлять 36 – 43 HRC.

Результаты исследования показали, что причиной разрушения шкива тормозного является превышение требуемой температуры заковки образца, вызвавшее повышенную твердость, пятнистую структуру мелкоигольчатого мартенсита с участками крупноигольчатого троостита (бейнита).

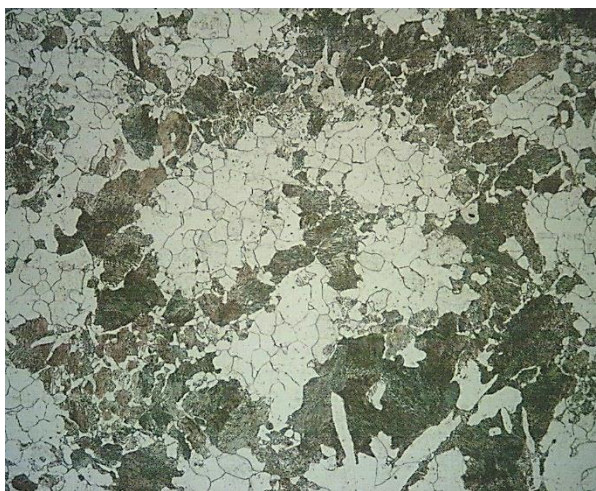
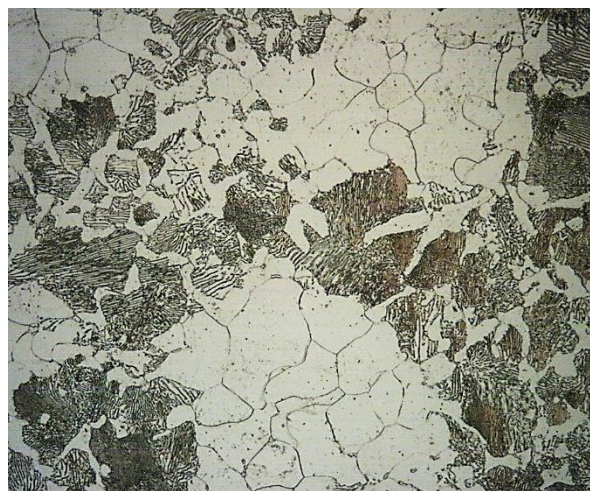
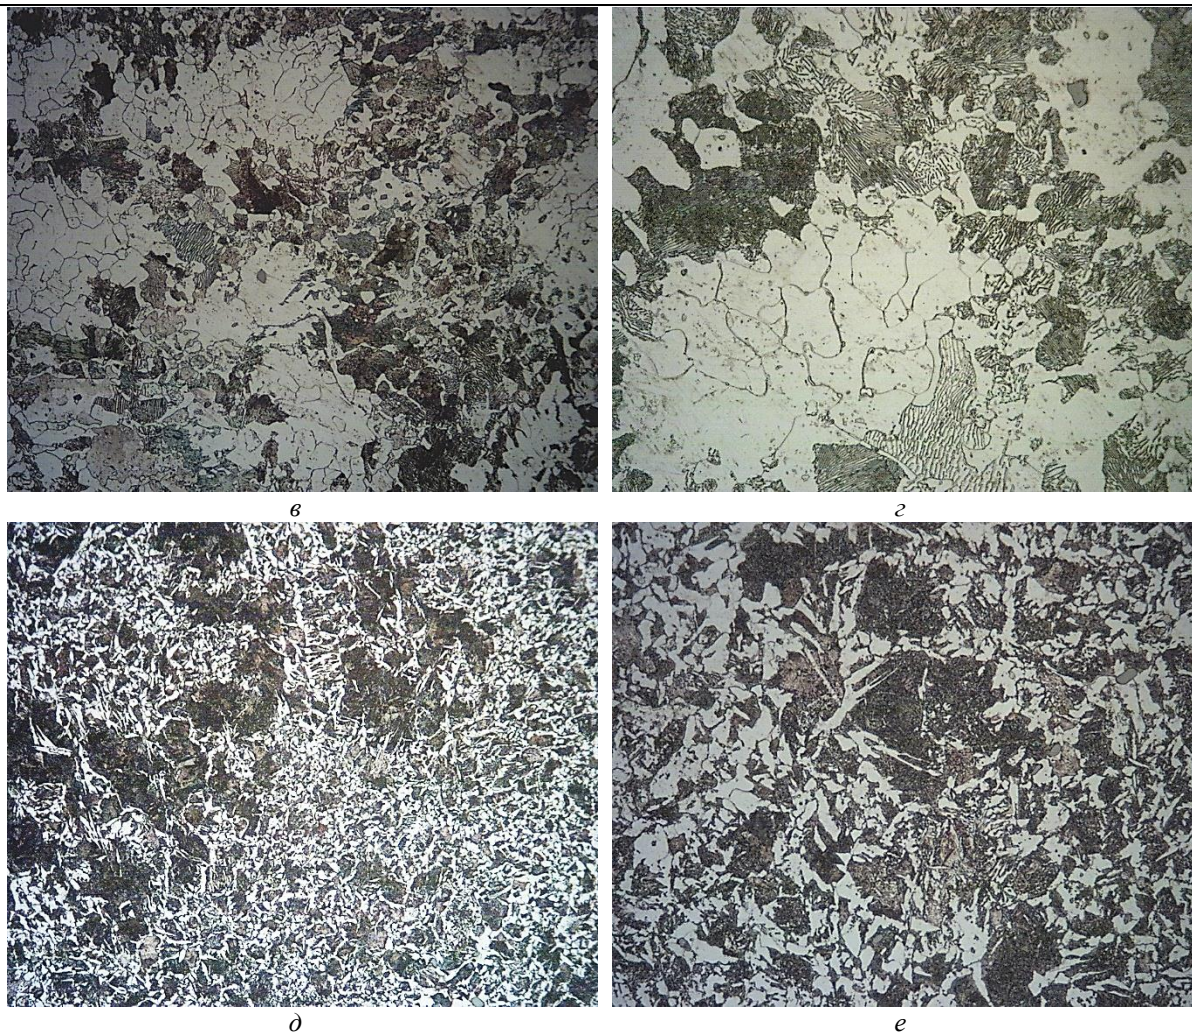
В образце-свидетеле с маркировкой № 1 после отжига наблюдается феррито-перлитная структура, представляющая ферритные ячейки, окруженные сеткой перлитных зерен. Ферритное зерно неравномерно по размеру и составляет 10 – 80 мкм. Присутствуют ферритные зерна игольчатой формы типа видманштетта (рис. 6, а, б). Твердость образца 160 НВ.

После двойного отжига (образец № 2) происходит выравнивание по размеру зерна феррито-перлитной структуры, с уменьшением ферритного зерна до 10 – 30 мкм (рис. 6, в, г). Ферритные зерна типа видманштетта сглажены и не имеют выраженной остроугольности. Твердость образца составляет 140-150 НВ.

После отжига и закалки (образец № 3) наблюдается неоднородная феррито-перлитная структура, представляющая зерна сорбитообразного перлита размером от 10 до 90 мкм, окруженные сеткой феррита. Присутствуют ферритные зерна типа видманштетта (рис. 6, д, е). Твердость образца составляет 210-220 НВ. Закалочная структура отсутствует.

Рис. 6. Микроструктура образцов-свидетелей после термообработки, x200, x500:  
 а, б – образец № 1, отжиг; в, г – образец № 2, двойной отжиг;  
 д, е – образец № 3, отжиг + закалка

Результаты исследования показали, что проведение последующей закалки после отжига не привело к закалочным микроструктурам из-за большой неоднородности микроструктур отжига и присутствия крупных обособленных участков-ячеек феррита. Для получения закалочных структур необходимо проведение гомогенизирующего отжига или нормализации перед закалкой для выравнивания феррито-перлитной структуры.

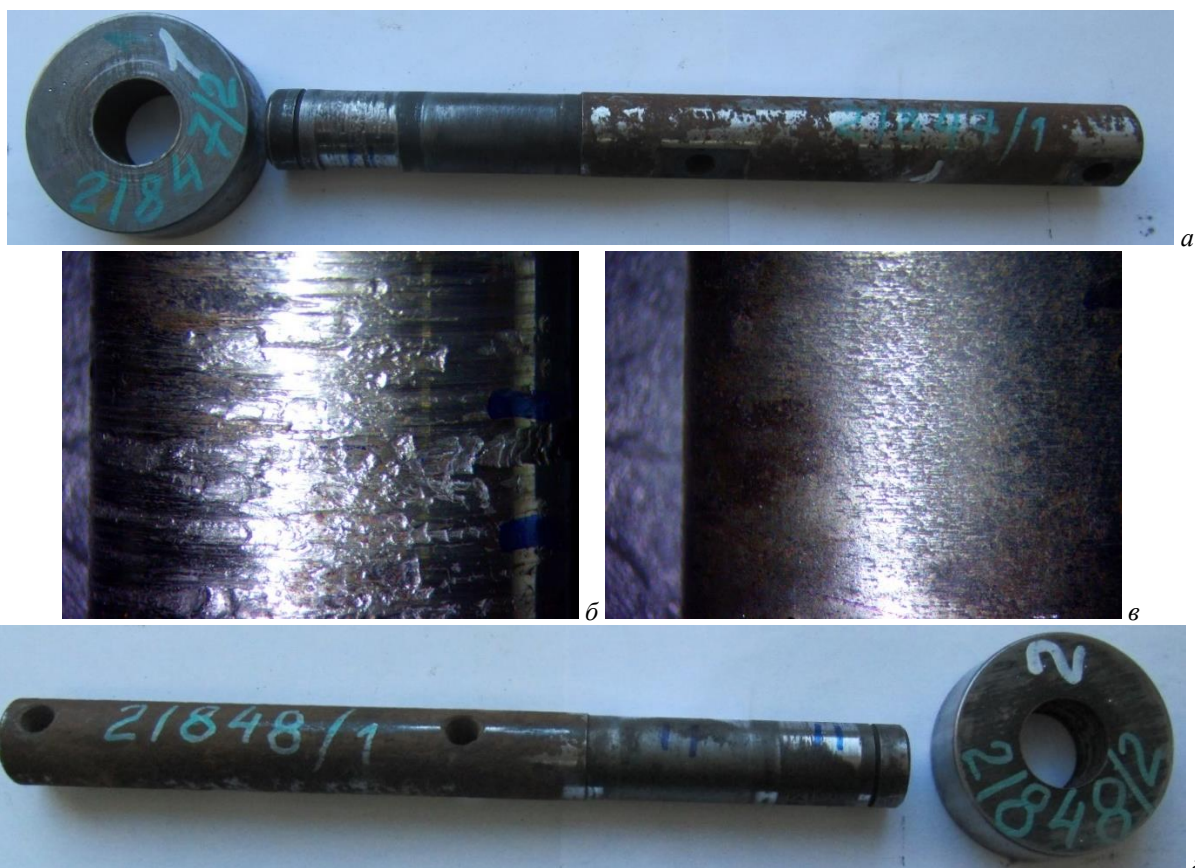
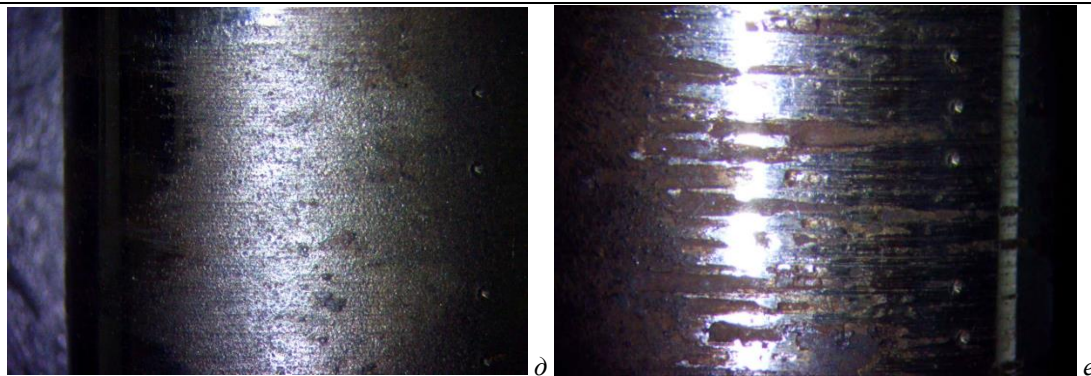
Рис. 7. Исследуемые оси и катки с маркировками № 1 (а-в) и № 2 (г-е):  
а, г – общий вид; б, е – морфология поверхности изношенных участков осей; в, д – морфология поверхности неизношенных участков осей

На рис. 7 показано, что на осях с маркировками № 1 и № 2 присутствуют участки износа. На оси с маркировкой № 1 наблюдается значительный износ в виде бороздок. На оси с маркировкой № 2 присутствует незначительный износ в виде затертостей поверхности с небольшими углублениями.

- в образце оси с маркировкой № 1 твердость на изношенном участке поверхности и в сердцевине неизношенного участка находится в одном диапазоне значений и составляет 25-27 HRC. Край неизношенного участка обезуглерожен на глубину до 300 мкм. Твердость обезуглероженного слоя составляет  $H_v = 190-220 \text{ кгс/мм}^2$ , что соответствует 90-95 HRB (менее 20 HRC). Микроструктура представляет собой сорбит. Твердость не соответствует требованиям чертежа;

- в образце оси с маркировкой № 2 твердость на изношенном и на неизношенном участках поверхности находится в диапазоне требований чертежа (42-47 HRC). Обезуглероженный слой отсутствует. Микроструктура представляет собой троостсорбит, троостит;

Было определено, что износ поверхности оси с маркировкой № 1 произошел в результате нарушения режима термообработки, которое привело к образованию на поверхности обезуглероженного слоя глубиной до 300 мкм и получению микроструктуры с твердостью, несоответствующей требованиям чертежа.

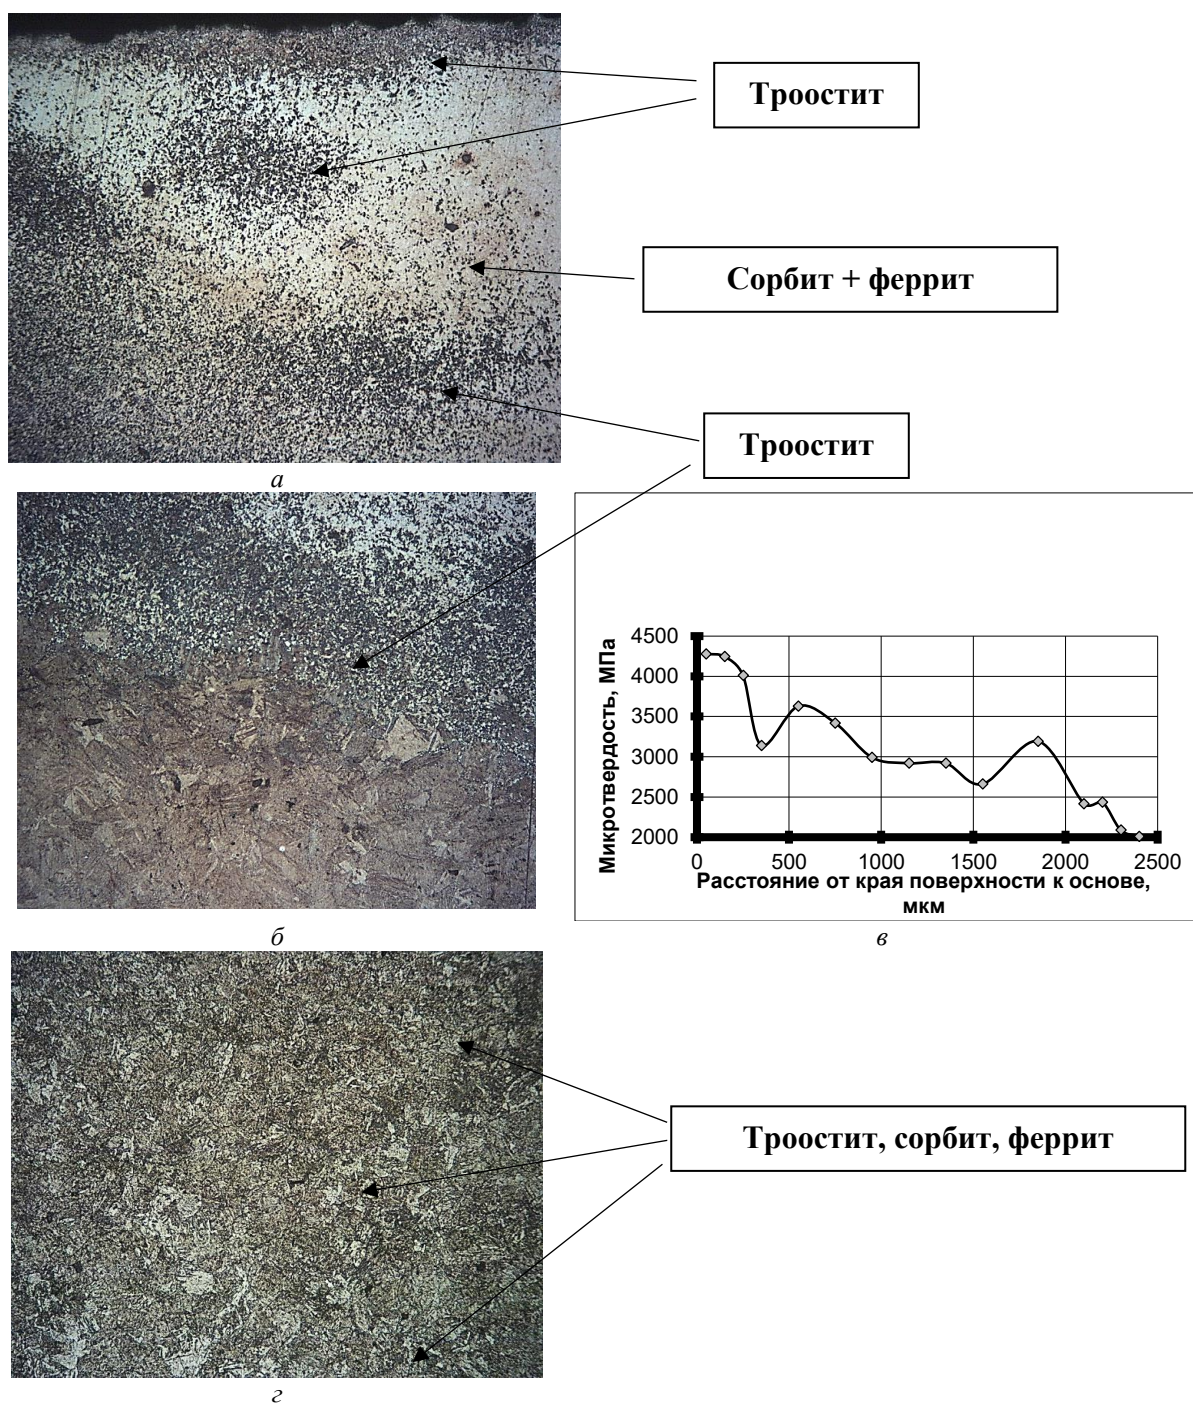
Рис. 8. Микроструктура детали «Звездочка» в районе разрушения,  $\times 100$ :  
 а – край цементованного слоя; б – переходная зона «цементованный слой – основа»;  
 в – график микротвердости; е – сердцевина

Определено, что глубина цементации составляет 2,0 – 2,5 мм, что больше значения, указанного в чертеже и соответствует ему по верхнему пределу (1,5 – 2 мм). Микротвердость цементованного слоя от края поверхности до переходного слоя в сердцевину находится в диапазоне 4200 – 2600 МПа (43 – 24 HRC).

Структура цементованного слоя пятнистая: присутствуют участки троостита с микротвердостью 4200 МПа и сорбита с ферритом с микротвердостью 2600 МПа. Структура сердцевины представляет собой троостит, сорбит, феррит со средней микротвердостью 2400 МПа. Средняя твердость сердцевины детали составляет 22 HRC. После цементации деталь подвергалась закалке с низким отпуском, о чем свидетельствуют закалочные структуры, однако твердость не соответствует твердости чертежа (по чертежу  $HRC \geq 50$ ).

Из проведенных исследований установлено, что разрушение детали «Звездочка» произошло из-за нарушения режима цементации, о чем свидетельствует присутствие "пятнистой цементации" с мягкими пятнами недостаточной твердости 43 – 24 HRC по сравнению с требованиями чертежа.

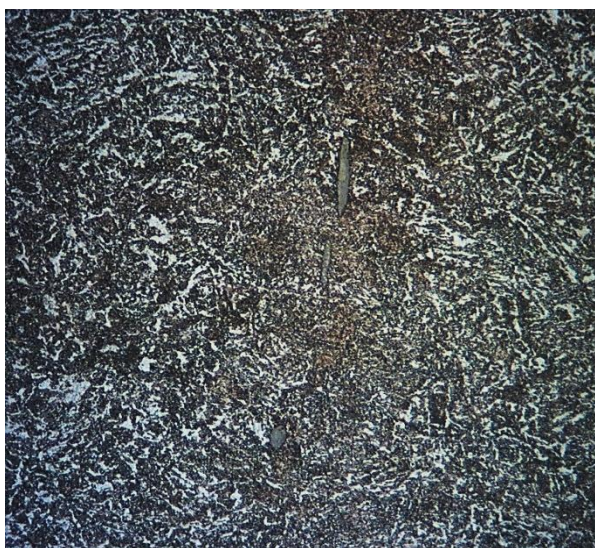
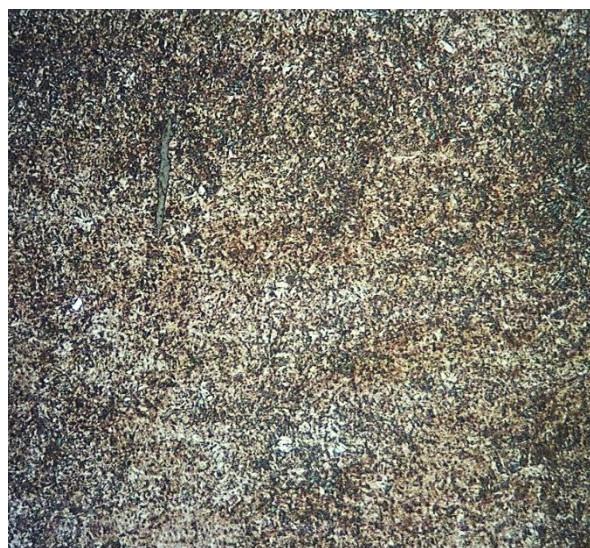
*Рис. 9. Микроструктура затвора, х500: а – крупноигльчатый троостит (бейнит); б – мелкоигльчатый троостомартенсит*

Исследования показали, что микроструктура образца затвора неоднородна по сечению: в широкой части присутствует крупноигльчатый троостит (бейнит) с твердостью 42 – 45 HRC, в узкой – мелкоигльчатый троостомартенсит с твердостью 45 – 50 HRC (рис. 9, а, б).

Результаты проведенных исследований показали, что ухудшение качества работы затвора вызвано нарушением режимов термообработки – закалки с отпуском, о чем свидетельствует неоднородность структуры и присутствие грубой структурной составляющей – крупноигльчатого троостита (бейнита), пониженной твердости.
