**DEFECTS IN HEAT TREATMENT OF PRODUCTS FROM STRUCTURAL STEELS AND WAYS TO ELIMINATE THEM****Fomikhina I.**

**ДЕФЕКТЫ ТЕРМИЧЕСКОЙ ОБРАБОТКИ ИЗДЕЛИЙ ИЗ КОНСТРУКЦИОННЫХ СТАЛЕЙ И ПУТИ ИХ УСТРАНЕНИЯ****Фомихина И.В.**

**Abstract**

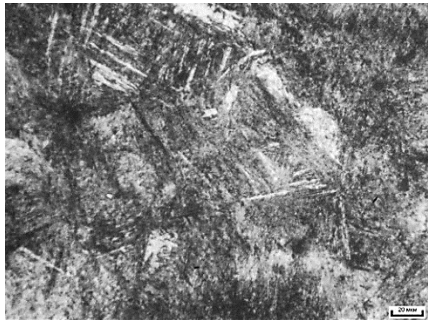
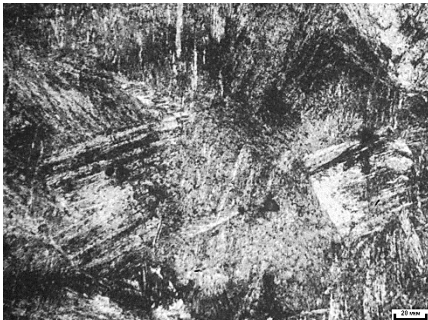
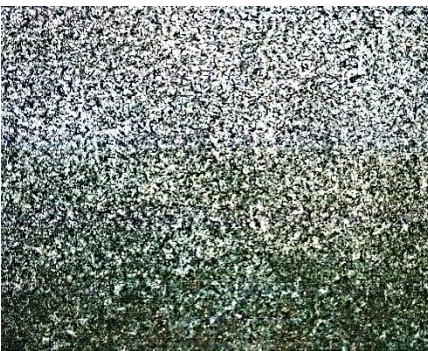
| Тип дефекта | Причина образования | Способы устранения |
|---|---|---|
| <p>Недостаточная твердость закаленного изделия, образование мягких пятен</p> | <p>Неправильно выбранная температура закалки (температура закалки ниже <math>A_{C3}</math>) в структуре стали сохранился феррит или недостаточно интенсивное охлаждение при закалке доэвтектоидных сталей. В доэвтектоидной стали пониженная твердость может быть результатом перегрева. Образование при этом крупноигльчатой структуры мартенсита, помимо пониженной твердости, вызывает понижение ударной вязкости. В заэвтектоидных сталях недостаточная твердость закаленного изделия может являться результатом перегрева и образования крупноигльчатого мартенсита.</p> <p>Образование мягких пятен является результатом неравномерного охлаждения, соприкосновения деталей друг с другом в процессе охлаждения, наличия жировых пятен на поверхности изделия и неоднородности структуры.</p> | <p>Исправляется брак повторной закалкой изделия. Неоднородность структуры устраняется предварительной его нормализацией.</p> |

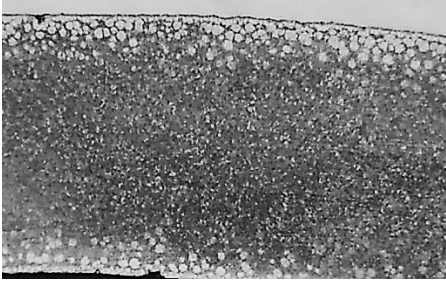
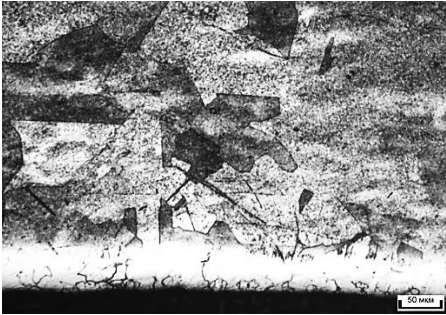
| <p>Окисление и обезуглероживание</p> | <p>Брак характеризуется образованием окалины на поверхности стальных изделий и выгоранием углерода в поверхностных слоях. Такой брак термической обработки не исправим, но если позволяет припуск на механическую обработку, то окисленный и обезуглероженный слой удаляют шлифовкой.</p> | <p>Для предотвращения этого вида брака нагрев изделий рекомендуется проводить в печах с нейтральной атмосферой либо в жидких средах.</p> |

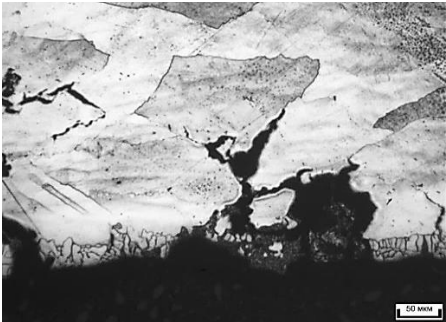
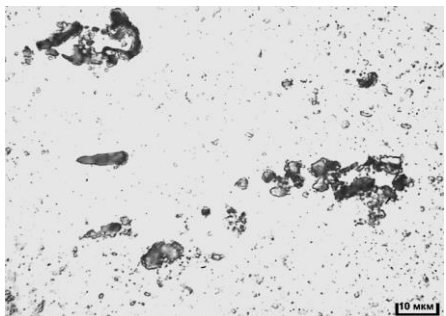
| <p>Пережог</p> | <p>Пережог наступает при весьма высоких температурах нагрева, близких к температуре плавления, поэтому имеет место проникновение кислорода внутрь металла и образование окислов, располагающихся по границам зерен, или даже оплавление металла по границам зерен. Это нарушает сплошность металла, и, как результат, он становится не пригодным для применения</p> | <p>Такой брак термической обработки также не исправим.</p> |

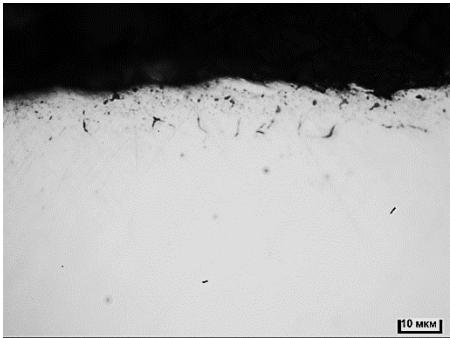
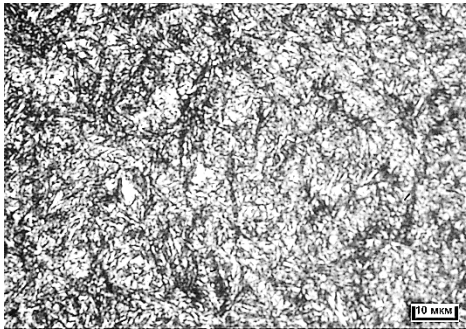
| <p>Закалочные трещины</p> | <p>Результат слишком быстрого и неравномерного нагрева, либо слишком быстрого охлаждения, либо наличия на детали резких переходов сечений, где возникают большие внутренние напряжения, приводящие к растрескиванию. Могут получиться, если после закалки деталь сразу не подвергли отпуску для снятия внутренних напряжений.</p> | <p>При закалке необходимо обеспечить равномерный и более медленный нагрев, использовать закалку с подстуживанием (в двух средах или ступенчатую), отпускать изделия непосредственно после закалки и т.д.</p> |
